Daños en Perú por el sismo ocurrido el 14 de enero de 2018 Damage in Peru caused by earthquake on January 14th of 2018

Características del evento / Event characteristics

País / Country: Perú
Fecha / Date: 14/01/2018 (04:18:45 UTC-5)
Zona de afectación / Affected area: Ica, Ayacucho, Arequipa

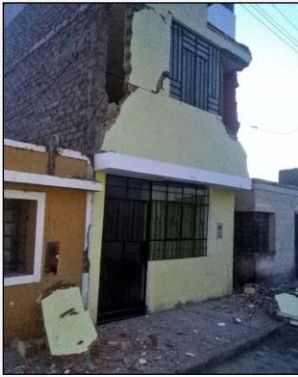
Daños en escuelas en Arequipa / School damage in Arequipa
Fuente / Source: <https://elcomercio.pe/>

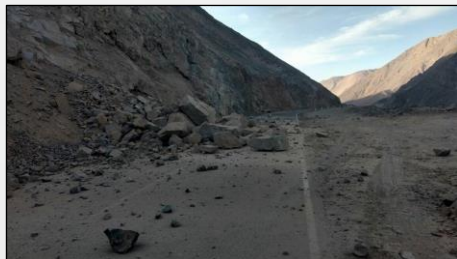
Deslizamiento de tierra en carretera entre Otapara y La Joya
Landslides in highway between Otapara and La Joya
Fuente / Source: TV Perú - Santiago Neyra
