Sismo cerca de Crucecita, Oaxaca / Earthquake near Crucecita, Oaxaca

Características del evento / Event characteristics

Región / Region: Crucecita, Oaxaca
Fecha / Date: 23/06/2020
Hora / Time: 10:29:02 (UTC-5)
Mw: 7.5

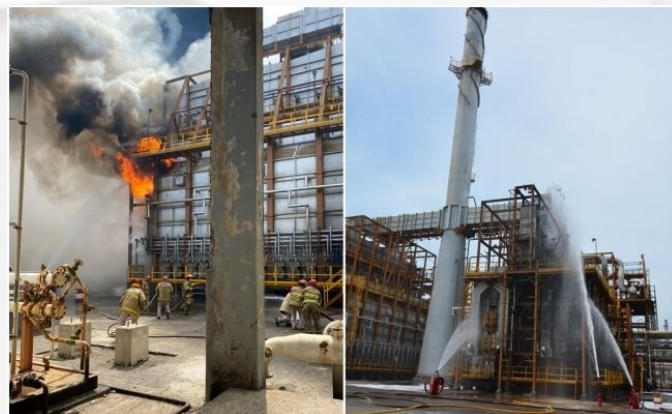
Se han reportado diferentes daños debido al sismo, sobre todo en ciudades oaxaqueñas, cercanas al epicentro. Tal es el caso de la **Refinería en Salina Cruz**, que presentó un **incendio** en sus instalaciones que pudo ser controlado sin ocasionar daños ni lesionados, aunque se suspendieron operaciones.

Incendio controlado en refinería Antonio Dovalí Jaime

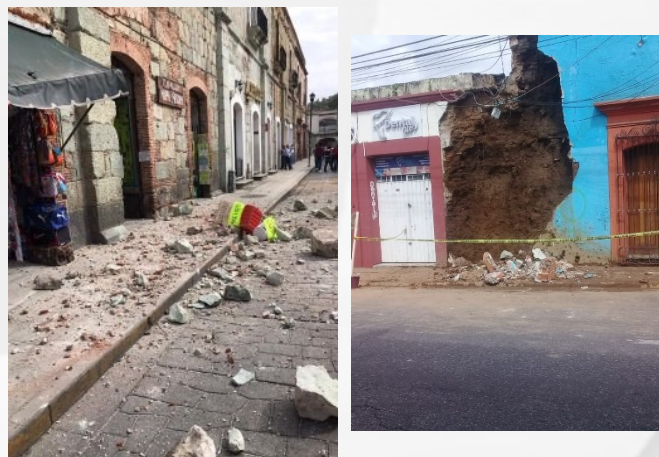
Oaxaca es el estado con mayor afectación: se han presentado daños en las fachadas de los inmuebles, daños en la cúpula de la Iglesia de Ixcotel y en la barda de la Iglesia en Tultitlán Flores Magón (Pinotepa Nacional), daños en fachadas de algunos hospitales, así como daños menores y cierre por fugas en el mercado 20 de noviembre en el centro de Oaxaca.

Daños en Centro Histórico de Oaxaca

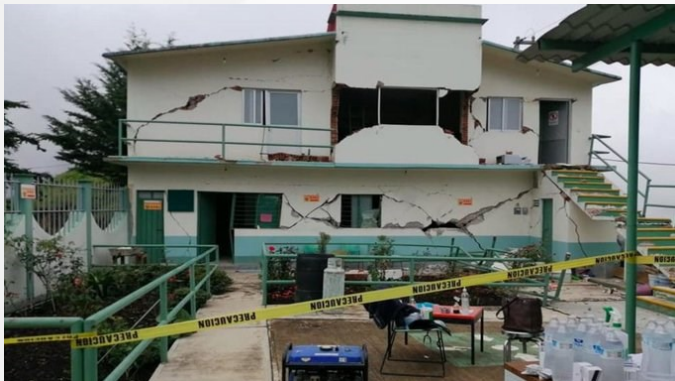
Se reportaron **daños graves en una clínica rural del IMSS** en la localidad Santa Catarina Xanaguá de la Sierra Sur de Oaxaca.

*Daños graves en clínica rural del IMSS
Fuente: <https://oaxaca.quadratin.com.mx/>*

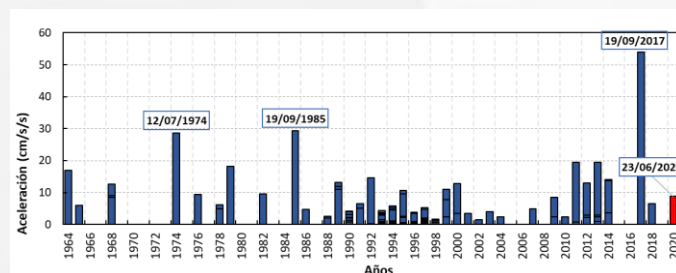
En la siguiente figura se muestra las intensidades registradas en la **estación de CU** (Ciudad Universitaria, UNAM) desde 1964. Se aprecia que la intensidad, medida como la aceleración máxima registrada, no fue muy grande. De hecho, han ocurrido en 66 años, 23 sismos que han causado una intensidad igual o mayor a la de este sismo. Es decir, una **intensidad mayor o igual a la registrada por este sismo en CU se presenta en promedio casi cada tres años**, sin duda, una intensidad muy frecuente.
