Daños debidos al Frente Frío 35 / Damages due to the Cold Front 35

Características del evento

Fecha: 11/03/2022 al 12/03/2022

Zona de afectación: Veracruz, Oaxaca, Tamaulipas, Campeche, Quintana Roo y Yucatán

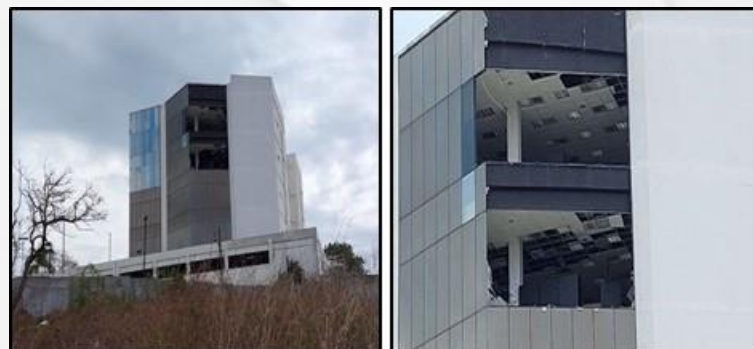
El edificio del **Poder Judicial** del Estado en la ciudad de Veracruz presentó la **ruptura de cristales** en su fachada principal en los dos últimos niveles (Figura 2) debido a los fuertes vientos, provocando el **desprendimiento de plafones e instalaciones** al interior del edificio (Figura 3). Este tipo de problemas suele presentarse generalmente en fachadas producto de una deficiente instalación, o bien, a una mala calidad en los materiales utilizados.

Figura 2. Desprendimiento de cristales en la fachada del edificio del Poder Judicial del Estado de Veracruz.

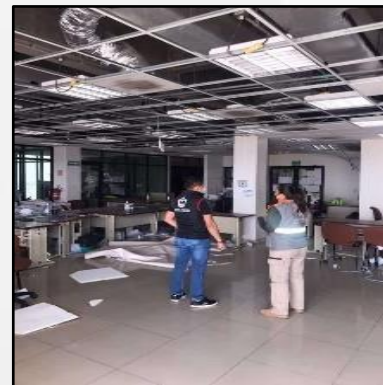
Figura 3. Desprendimiento de plafones en techo del edificio del Poder Judicial del Estado, en la ciudad de Veracruz.

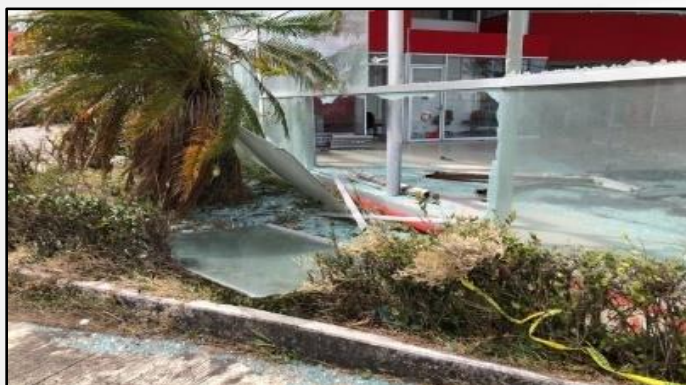
La **antigua agencia de SEAT**, Boca del Río, Veracruz, presentó **daños parciales en su fachada** en la zona recubierta con paneles de vidrio templado, posiblemente debido al **impacto de proyectiles** que fueron arrastrados por el mismo viento (Figura 4).

Casi siempre, los objetos que suelen impactar en fachadas de inmuebles son **equipos instalados en azoteas** (*sistemas de aire acondicionado, tejas de barro, tapas de tinaos, señalizaciones viales, etc.*), los cuales carecen de un sistema de fijación adecuado, haciendo que estos sean más fáciles de desprenderse ante las velocidades de viento que puedan presentarse.

Figura 4. Ruptura de vidrios en fachada del edificio de SEAT, Boca del Río, Veracruz.

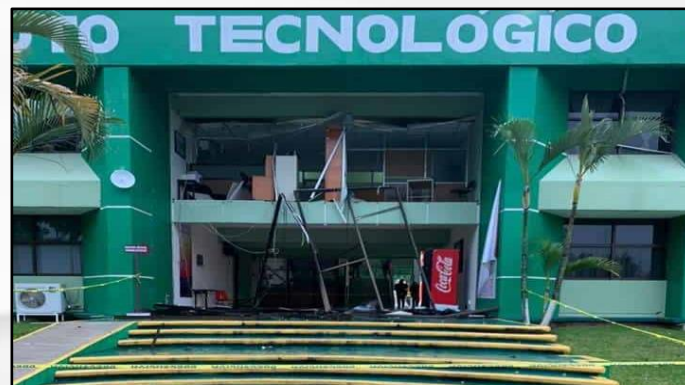
Figura 6. Daños en fachada e interior del Instituto Tecnológico de Misantla.

La fachada de vidrio del **Instituto Tecnológico de Misantla, Veracruz** se vio afectada (Figura 6), posiblemente por las presiones de viento que se generaron debido a las velocidades de viento registradas, como resultado de ello, se tuvo la ruptura de los cristales en la zona de la entrada y en los dos niveles del edificio; además, provocó el **desprendimiento de plafones e instalaciones** al interior de la estructura.

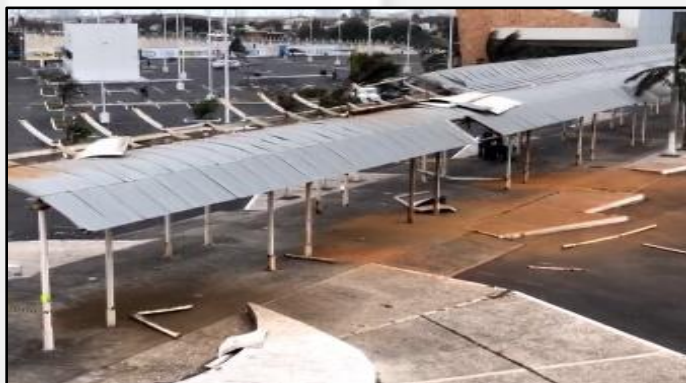
El estacionamiento de la **Plaza de las Palmas, Boca del Río, Veracruz** presentó la pérdida de algunas láminas de acero galvanizado debido a las fuertes ráfagas de viento que se presentaron (Figura 5). El problema anterior, puede deberse a un sistema de conexión deficiente entre la cubierta del techo y los postes metálicos que forman la estructura.

Figura 5. Desprendimiento de láminas en el techo de estacionamientos de la Plaza de las Palmas, Veracruz.

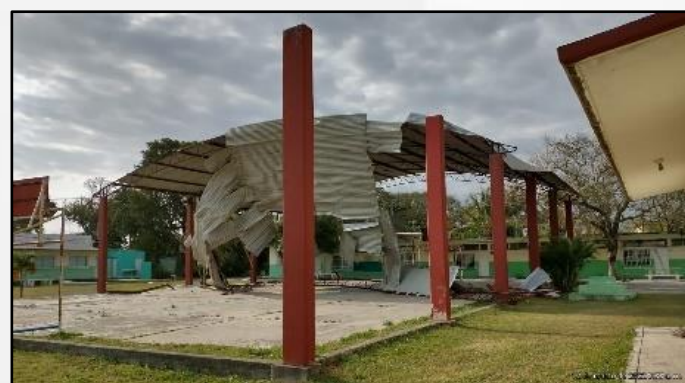
La nave industrial de las canchas de fútbol y basquetbol de la Escuela Primaria Miguel Hidalgo, en **Medellín de Bravo, Veracruz** registró la pérdida de aproximadamente el 70% de la cubierta del domo (Figura 7). Posiblemente debido a una falla en la conexión entre las columnas de concreto con el sistema de armadura que soporta el arcotecho de lámina de acero galvanizado.

Figura 7. Desprendimiento de la cubierta de lámina en el domo de la Escuela Primaria Miguel Hidalgo.

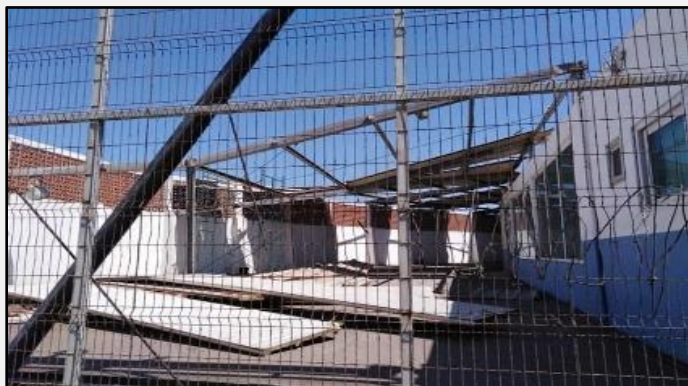
El edificio de la **Cruz Roja, Boca del Río, Veracruz** presentó desprendimiento total de las láminas de acero galvanizado en la cubierta de techo en una de sus pérgolas (Figura 8), resultado de un sistema inadecuado de fijación entre el sistema de techo con la estructura de acero.

Figura 8. Daños en el techo del edificio de la Cruz Roja.

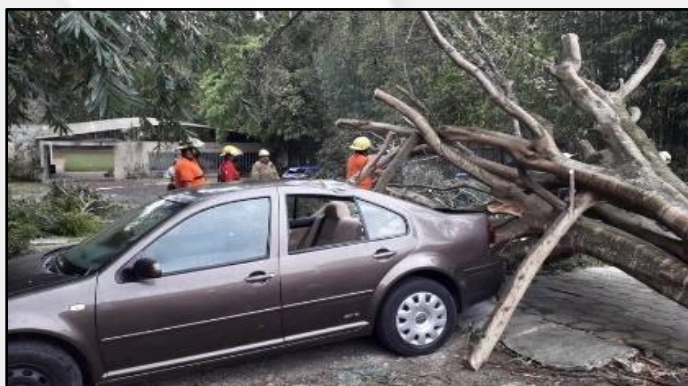
Se registró la **caída de árboles** debido a las grandes velocidades de viento que se presentaron en al menos 28 municipios de Veracruz (Figura 9). Este tipo de problemas suele presentarse frecuentemente cuando las velocidades de viento que se registran en el sitio de interés son importantes, y se debe principalmente a que, si bien, las **raíces** de los árboles mantienen **empotrados a estos elementos** éstos no son capaces de soportar la acción de cargas laterales, por otro lado, las raíces de estos varían entre especies por lo que aquellos que tienen raíces más profundas suelen soportar que aquellos en las que sus raíces son más superficiales. Otro factor a considerar, son las **condiciones topográficas del terreno**, ya que, si este presenta rugosidades (*edificios, montañas, etc.*) atenuará la velocidad del viento y por ende se tendrá una disminución en la demanda.

Figura 9. Caída de árboles como producto de las velocidades del viento que se alcanzaron.

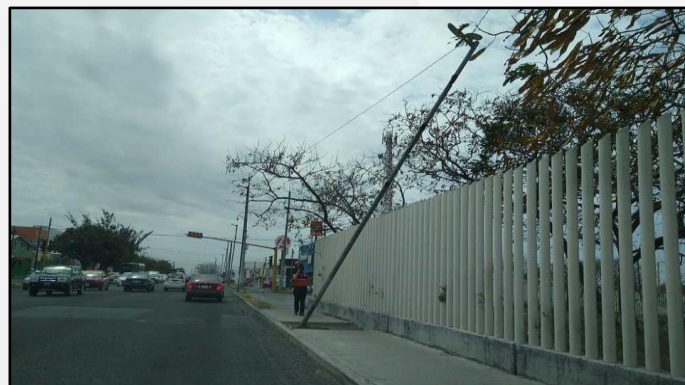
En algunos municipios de Veracruz se registró la caída de dos espectaculares y postes de luz los cuales ocasionaron la pérdida del servicio de energía, que afectó a más de **31 mil usuarios** (Figura 10). El colapso de este tipo de elementos se debe principalmente a que son estructuras formadas por un poste y empotradas al suelo por medio de zapatas aisladas, en la gran mayoría de los casos no cuentan con tensores que los ayuden a tener una mayor estabilidad y resistencia ante cargas laterales, por lo que, cuando se presentan demandas superiores a las de diseño éstas estructuras no son capaces de resistirlas y eventualmente se produce la falla del mismo. Por otro lado, está falla también puede ser consecuencia de una falta de mantenimiento en estos elementos, ya que, a lo largo del territorio se observan elementos deteriorados.

Figura 10. Colapso parcial de postes de luz debido a los fuertes vientos que se presentaron.

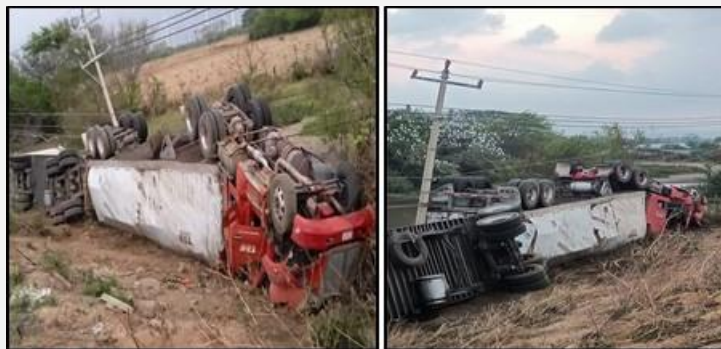
Volcadura de **cuatro tráileres** en el **Istmo de Tehuantepec, Oaxaca** debido a velocidades de **viento de 130 km/h** informó el Jefe de Protección Civil de Juchitán, José Manuel Ríos Cartas. Este problema se debe principalmente a que los vehículos no son capaces de resistir grandes demandas ante cargas laterales, debido a las presiones que ejerce el viento sobre estos.

Figura 11. Camiones volcados en el Istmo de Tehuantepec, Oaxaca, a la izquierda sobre el tramo de la carretera La Ventosa / La Venta y a la derecha tramo de la carretera Panamericana. Fuente: El Universal Oaxaca
