Daños asociados a estructuras por negligencia y errores

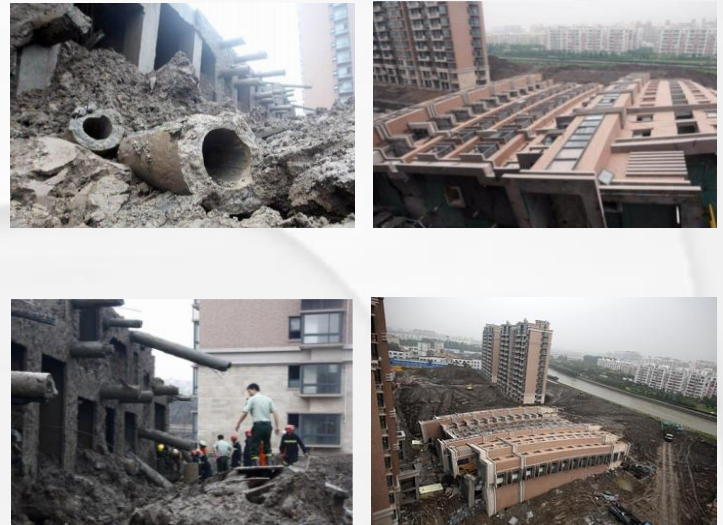
El 27 de junio del 2009, el edificio de apartamentos **Lotus Riverside Block 7** de 13 niveles colapsó en la ciudad de Shanghái, China. La estructura se encontraba ubicada junto a un río y su cimentación consistía en pilotes de concreto prefabricados. En el proceso de **excavación del estacionamiento**, los trabajadores **arrojaron** el suelo removido a la parte **trasera** del edificio. Posteriormente una fuerte **lluvia**, causó la **saturación de agua del suelo** provocando una presión lateral en los pilotes y posterior **ruptura** de los mismos. En el momento de derrumbe de este edificio, una persona perdió la vida.

Figura 1. Pilas de concreto del Lotus Riverside Block 7 fracturadas debido a la sobrecarga. Fuentes: <https://failures.wikispaces.com>, <http://blog.pucp.edu.pe>, <http://online.wsj.com>

Los factores que influyeron en el colapso de esta estructura fueron la **acumulación** (llegando hasta **10 m de altura**) de suelo adyacente a la estructura, las condiciones de **humedad** (lluvias en días anteriores), la **cercanía del predio a un río** y la **mala ejecución de la obra**. Debido a lo anterior, el sistema de pilotes diseñado en este edificio, no soportó las sobrecargas impuestas.

Posteriormente se determinó que si el montículo de tierra hubiera sido distribuido de manera más uniforme dentro del predio o transportado a otro sitio, se hubiera evitado este colapso. La planificación del sitio no sólo debe considerar el costo y el programa de actividades, sino también la seguridad.

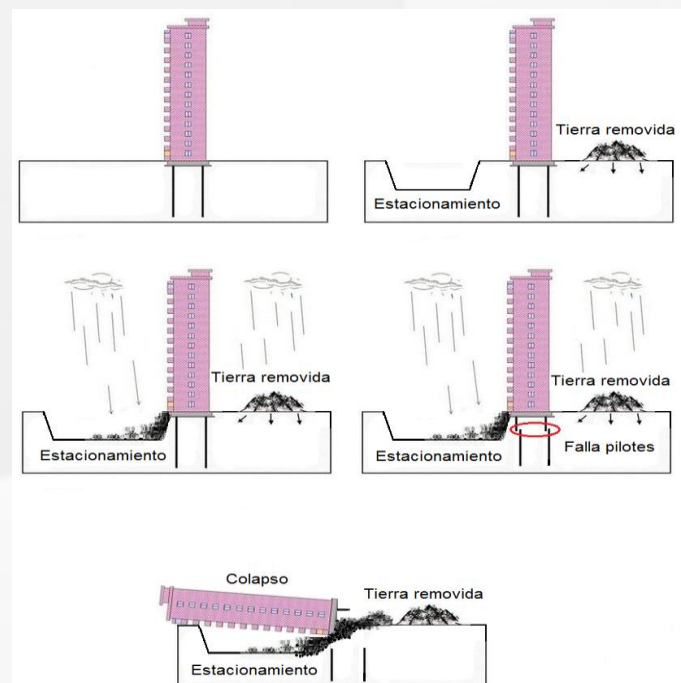
Un día antes del colapso, una gran parte de la pared del río había presentado problemas, además de evidenciarse **grietas en el muro de contención**, sin embargo, los trabajadores continuaron con sus labores, cavando el estacionamiento y **acumulando tierra junto al edificio** (Figura 2).

Figura 2. Secuencia del colapso del Lotus Riverside Block 7

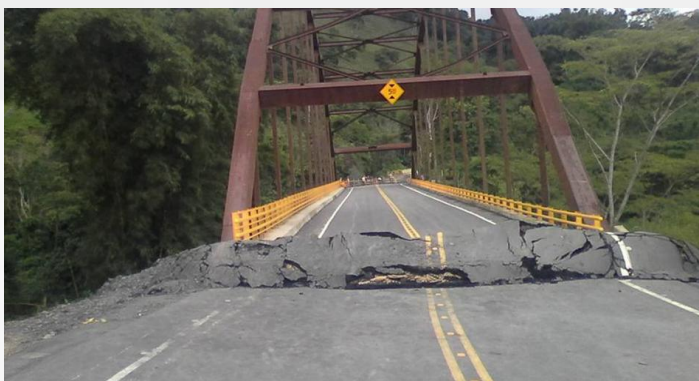
Un **punte** inaugurado el 15 febrero del 2017 en la vía que comunica el municipio de Otanche con Puerto Boyacá en el departamento de Boyacá, se encontró a punto de colapsar el pasado 19 de mayo. Este puente sufrió problemas de **desniveles y grietas**, producto de una **falla geológica** de casi medio kilómetro que atraviesa el puente. También se evidenciaron problemas de **socavación** debidos a una **remoción en masa** producto de la fuerte ola invernal y la **creciente** de la quebrada Agua Blanca. El área afectada por el movimiento en masa de 6.5 hectáreas, involucró cerca de 150 mil m², de los cuales este puente solo ocupaba 1,100 m² cuadrados.

Figura 3. Daños en el puente que comunica Otanche con Puerto Boyacá. Fuente: <http://www.eltiempo.com>

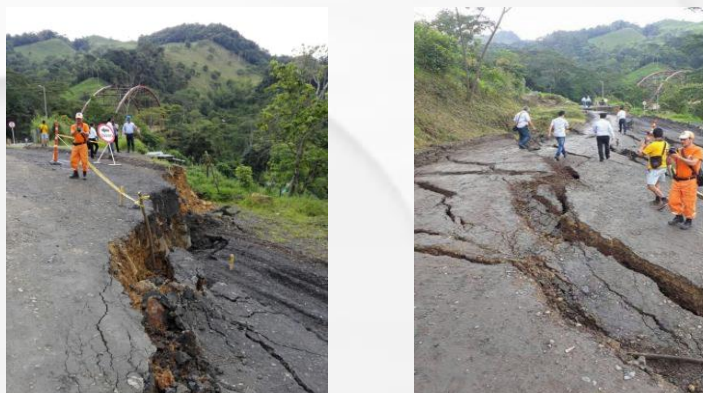
La **falla geológica** que se creía abarcaba tan solo 500 m a la redonda, en realidad abarca cerca de cinco hectáreas de Otanche. Los daños debido a esta falla que se reactivó ocasionaron no solo problemas en el puente, sino en aproximadamente unos 300 m de banca antes de llegar a la estructura y que presentó problemas de **hundimiento** de aproximadamente 1.5 m.

Figura 4. Grietas y desnivel en la banca cercana al puente que comunica a Otanche con Puerto Boyacá.

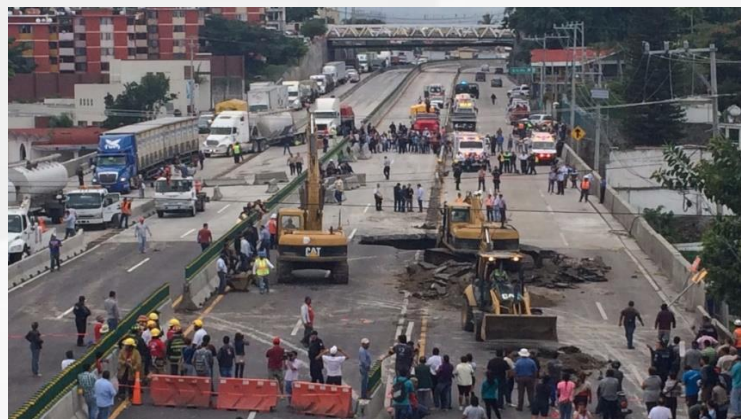
La mañana del 12 de julio del 2017, un automóvil cayó en un **socavón de 5 m de profundidad** en el Paso Express de Cuernavaca, recientemente inaugurado; en el accidente perdieron la vida dos personas. Este socavón fue producto de un **reblandecimiento del suelo** provocado por las intensas lluvias, la **erosión de una alcantarilla** afectada por el **exceso de basura** y la **deforestación** del área derivada del crecimiento de la zona urbana. La alcantarilla y drenaje cruzan a más de 15 m de profundidad por debajo de la autopista y no forman parte de los trabajos realizados para la construcción del Paso Express de Cuernavaca.

Figura 5. Un vehículo cayó en un socavón que se abrió en los carriles laterales del Paso Expres el 12 de julio del 2017. Fuente: <http://media.jornada.com.mx>

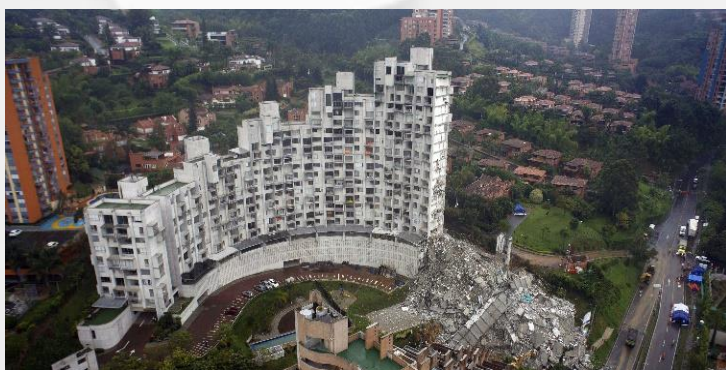
Figura 6. Colapso de la etapa 6, edificio Space.
Fuente: <http://primiciadiario.com>

De acuerdo con el reporte “Informe Final – Fase I, Concepto técnico en relación al cumplimiento de las normas técnicas legales aplicables en los procesos de diseño y construcción de la cimentación, estructura y elementos no-estructurales del edificio Space en Medellín”, realizado por la Universidad de los Andes, Bogotá, y con base a los análisis realizados hasta la fecha e información otorgada por la Alcaldía de Medellín, se concluyó que la estructura presentaba una **tipología estructural inadecuada, elementos estructurales verticales muy delgados, sin muros en una dirección**, lo que genera debilidad en términos de resistencia sísmica y poca capacidad para soportar adecuadamente el peso propio. Además, la estructuración propuesta contaba con el **mismo diseño de vigas y columnas para todos los 26 niveles** y presentaba **discontinuidades** entre los elementos.

El proyecto Space **no contaba con las condiciones de seguridad, resistencia y funcionalidad**, presentando deficiencias graves a nivel conceptual y sísmico-estructural. Así mismo, debido el colapso de la Etapa 6 y los daños colaterales presentes en la Etapa 5, con la cual estaba conectada directamente (pérdida de continuidad en elementos estructurales fundamentales), se decidió demoler la misma. Posteriormente, el 23 de septiembre del 2014, se dio la orden de **demoler la totalidad de las torres restantes** ya que no se podría garantizar la seguridad de sus ocupantes.

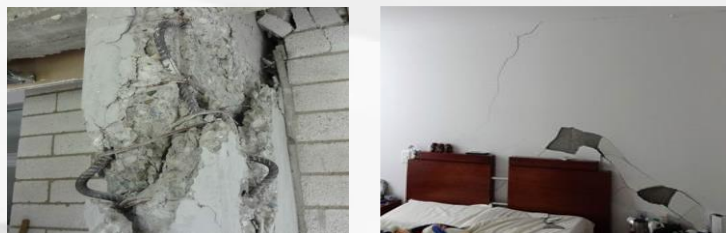
Figura 7. Falla en columna y muros fisurados de la etapa 6, edificio Space.
Fuente: www.bbc.com
