A 40 años del sismo de la IBERO: lo que pasó, lo que pasaría hoy si volviera a ocurrir

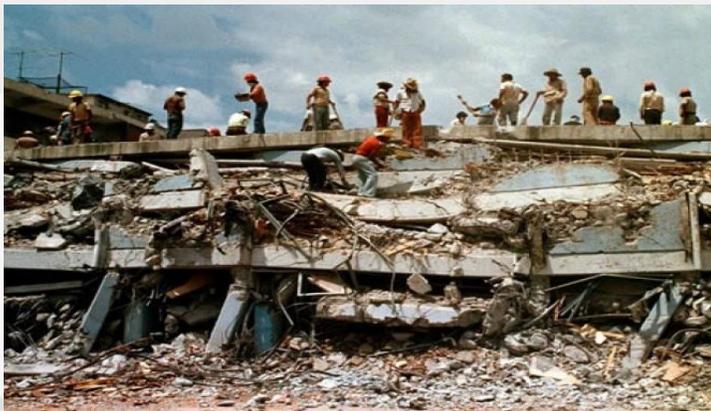
A pesar de estar ubicado a 290 km al suroeste de la CDMX, debido a los efectos de amplificación del movimiento del suelo de la ciudad, el sismo es recordado como **“El temblor de la Ibero”** porque destruyó dos estructuras de la Universidad Iberoamericana (Cerro de la Torres 395, colonia Campestre Churubusco) cuyo campus estaba en la zona sur de la ciudad. Afortunadamente no era horario escolar, por lo que no hubo muertos ni heridos dentro de sus instalaciones. En la Figura 2 se muestra una foto del colapso del Taller de Arquitectura.

Figura 2. Universidad Ibero. Colapso total.

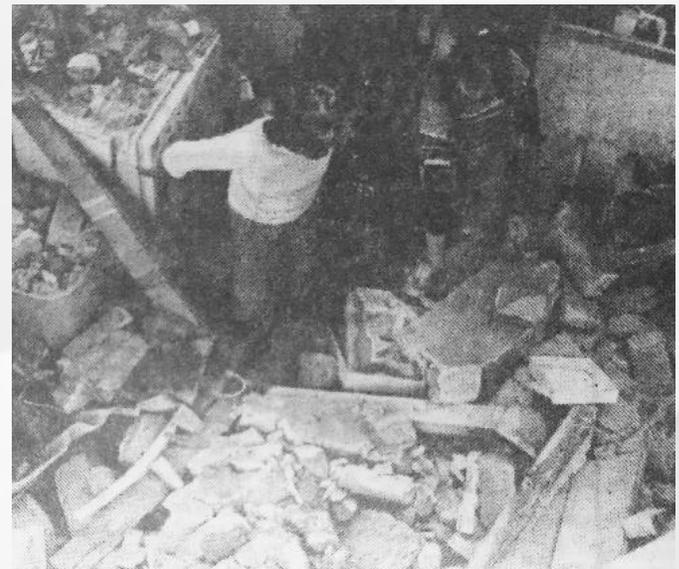
Más daños se observaron en la CDMX en las colonias Centro, Roma y Tabacalera (Figura 3), la cifra oficial fue de cinco muertos y 30 heridos. El abastecimiento de agua potable sufrió grandes daños, dejando a un 40 % de los usuarios sin el servicio por más de 48 horas. Se presentaron 39 estructuras con daño: 25 con daños importantes, 9 graves, 2 colapsos parciales y 3 totales. La Figura 4 corresponde al colapso total de la vivienda de dos niveles de construcción ubicada en Caridad no. 13 en la zona de la Lagunilla donde murió un joven de 17 años.

Figura 4. Vivienda en Caridad 13, colonia Guerrero. Colapso total.

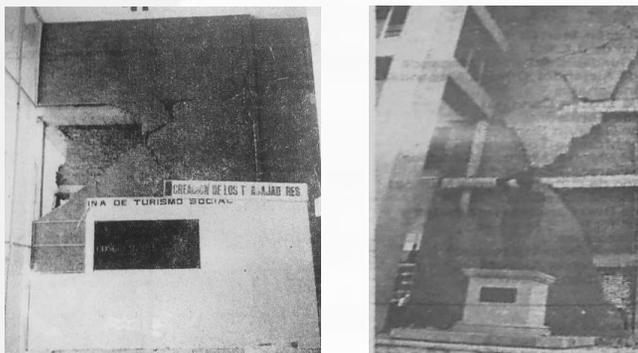
En la Figura 5 se muestra el edificio de oficinas “Congreso del trabajo” de siete niveles ubicado en Flores Magón 144, colonia Guerrero. Este edificio de marcos de concreto tuvo daños graves con cuarteaduras en todo el edificio y 2 elevadores rotos.

Figura 5. Edificio “Congreso del Trabajo”. Daños graves.

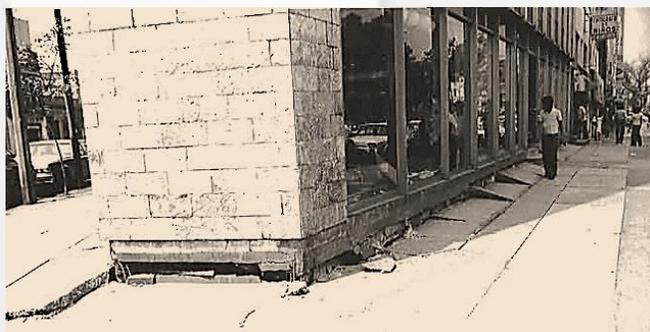
La Figura 6 corresponde al edificio ubicado en Insurgentes esquina con Medellín en la colonia Roma. Es un edificio de oficinas de ocho niveles de marcos de concreto con problemas graves en la cimentación.

Figura 6. Edificio de Insurgentes esquina Medellín. Daño en la cimentación.

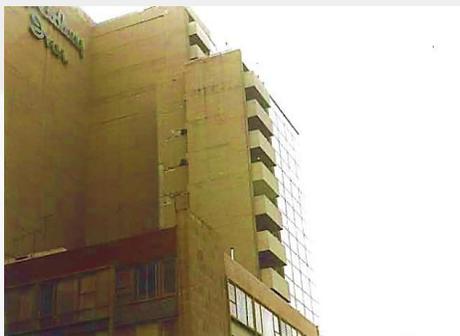
La Figura 7 corresponde al Hotel Holiday Inn, de marcos de concreto y 17 niveles. Este presentó daños en acabados y fue reparado.

Figura 7. Hotel Holiday Inn. Daño no estructural.

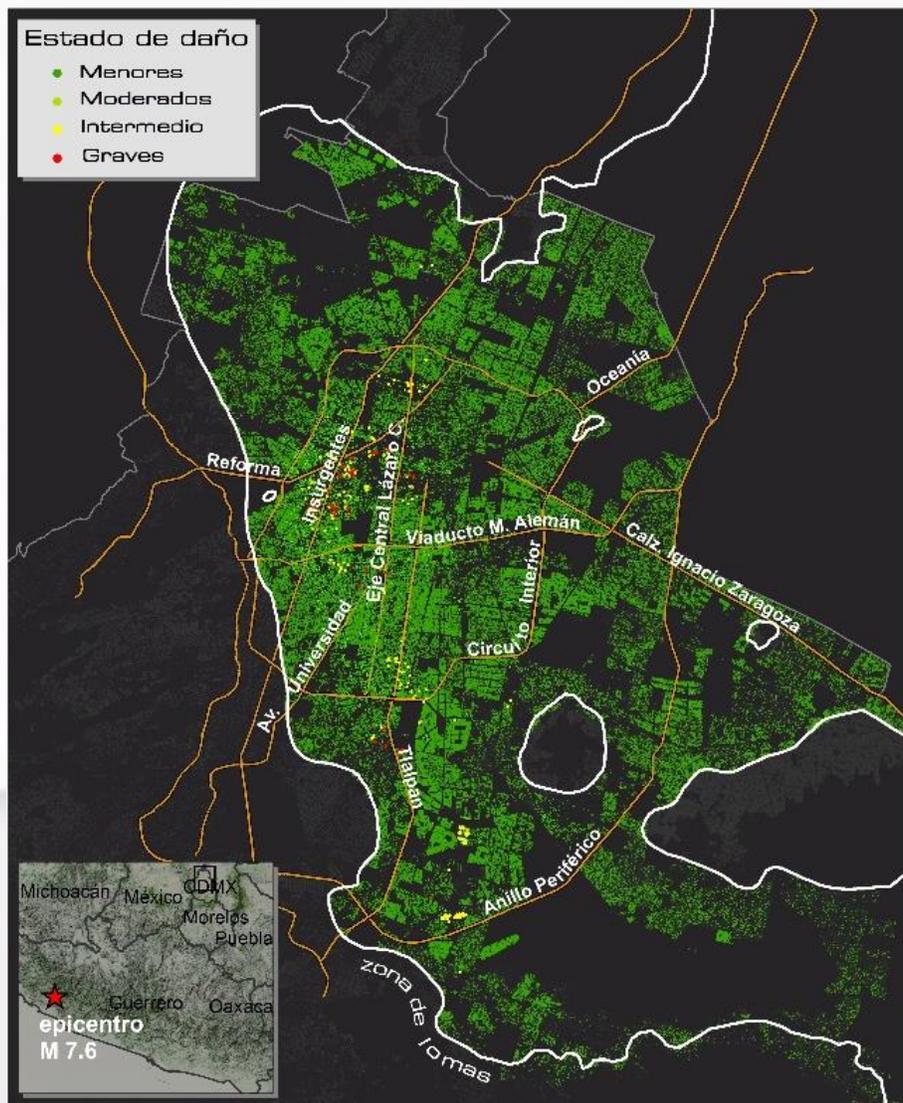
En la Figura 9 se muestra el mapa de las **pérdidas estimadas** en la actual CDMX si hoy ocurriera el mismo sismo de 1979. Estas pérdidas son el resultado de generar el movimiento sísmico en el valle de México a partir de lo que hoy conocemos de la ocurrencia de sismos, de su trayectoria y de cómo se amplifica el movimiento sísmico al entrar en la zona de los antiguos lagos, sobre la que hoy están asentados casi la mitad de los edificios. Se observa en el mapa que **la mayor parte de las estructuras no presentarían daños**, incluyendo las existentes en la zona de lomas (o la pérdida estimada sería mínima, edificios en verde claro). Las estructuras con **pérdidas estimadas importantes se concentrarían en edificios de entre 6 a 10 niveles** (amarillo).

Las **pérdidas graves** se concentraría en el centro y en el sur (muy cerca de donde estaba la Ibero). A pesar de que el porcentaje de las estructuras en amarillo y rojo con respecto al total de estructuras de la ciudad es menor al 0.001 por ciento,

Figura 9. Mapa de pérdidas estimadas en la CDMX de hoy ante un sismo igual al de 1979.

es de sentido común trazar **estrategias de mitigación** para aquellas estructuras que hoy consideramos muy vulnerables, y evitar así pérdidas lamentables en sismos futuros e incrementar la resiliencia sísmica de la infraestructura de la ciudad.
