ESCUELA ENRIQUE REBSAMEN

PATRICIO SANZ 35, 37 Y 45

PAZ MONTES DE OCA #99 Y GENERAL MANUEL RICÓN #142

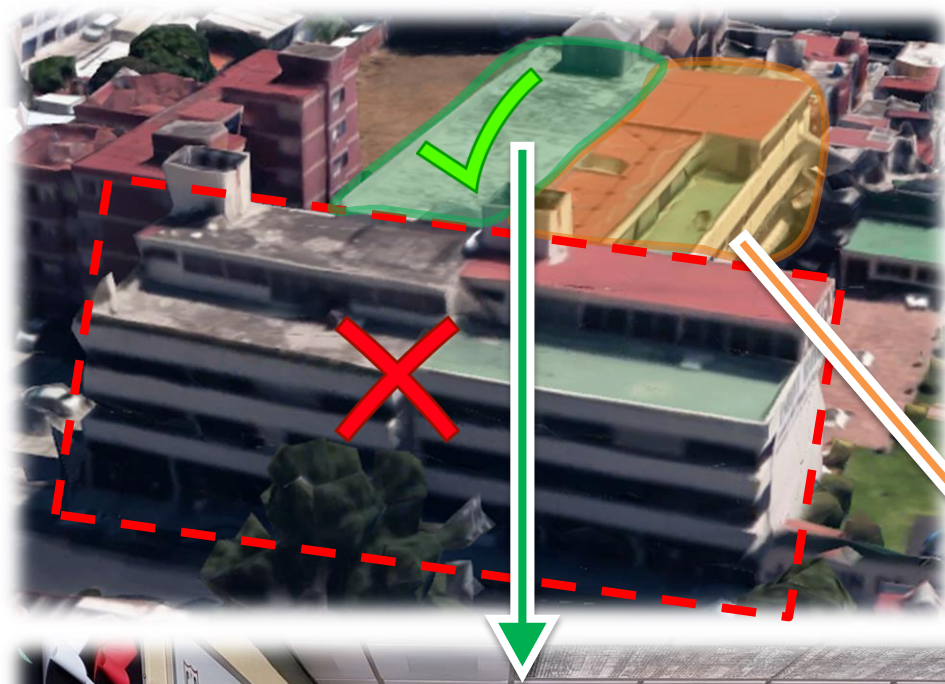
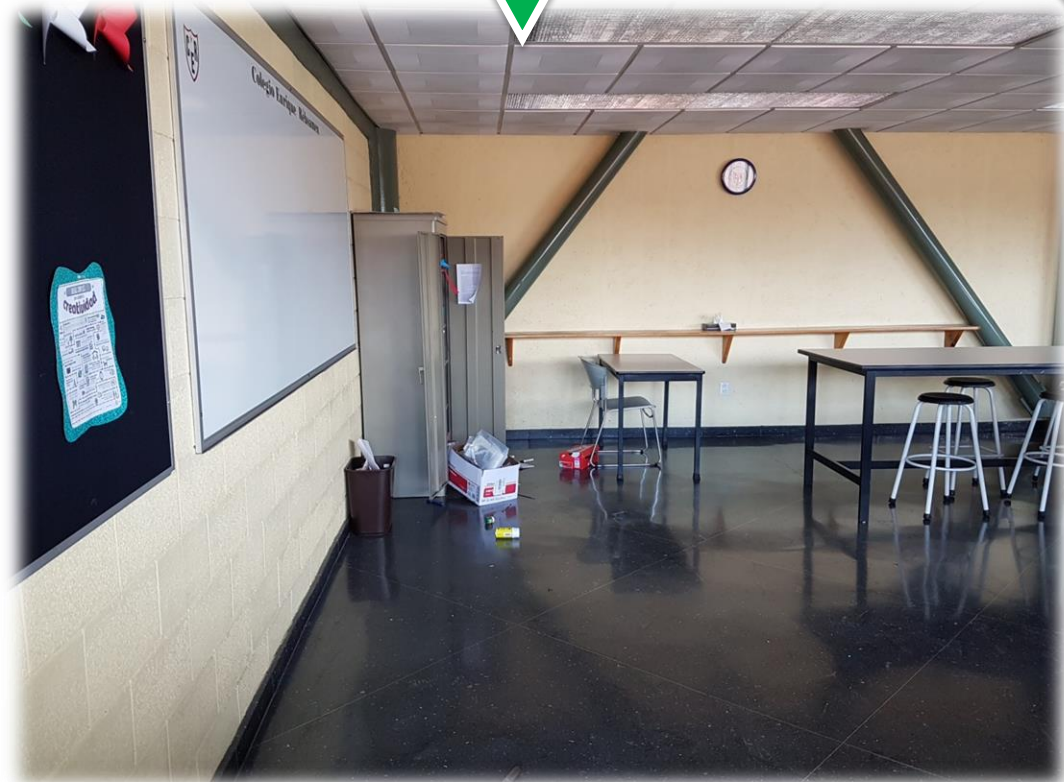
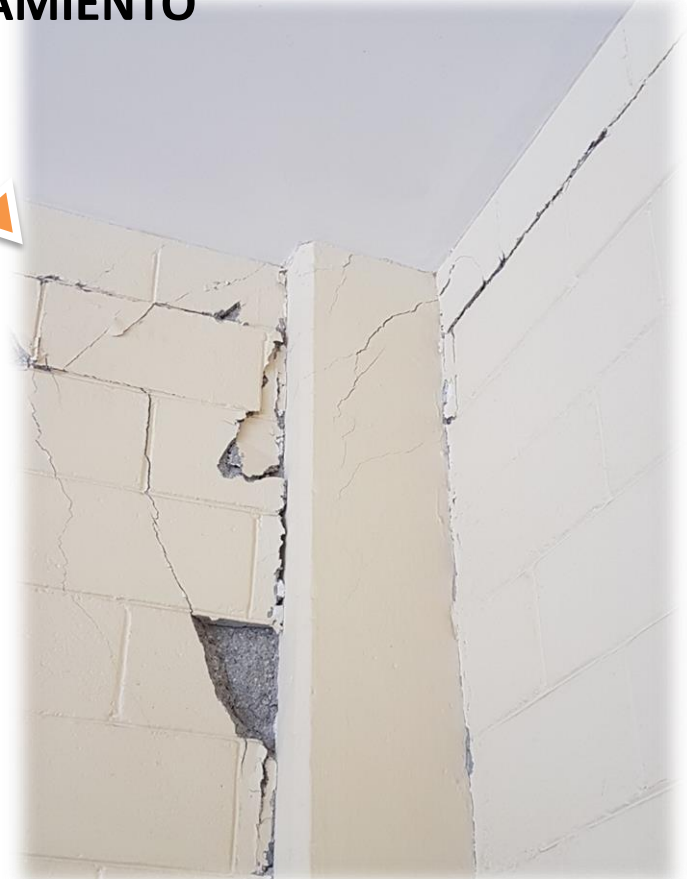
- LA SECUNDARIA, DE ACERO, SE COMPORTÓ MUY BIEN, SIN DAÑO EN ELEMENTOS NO ESTRUCTURALES Y DISEÑADO PROBABLEMENTE CON RCDF 2004
- EL EDIFICIO DE LA PRIMARIA, DE CONCRETO, REQUERIRÁ REPARACIONES Y REFORZAMIENTO

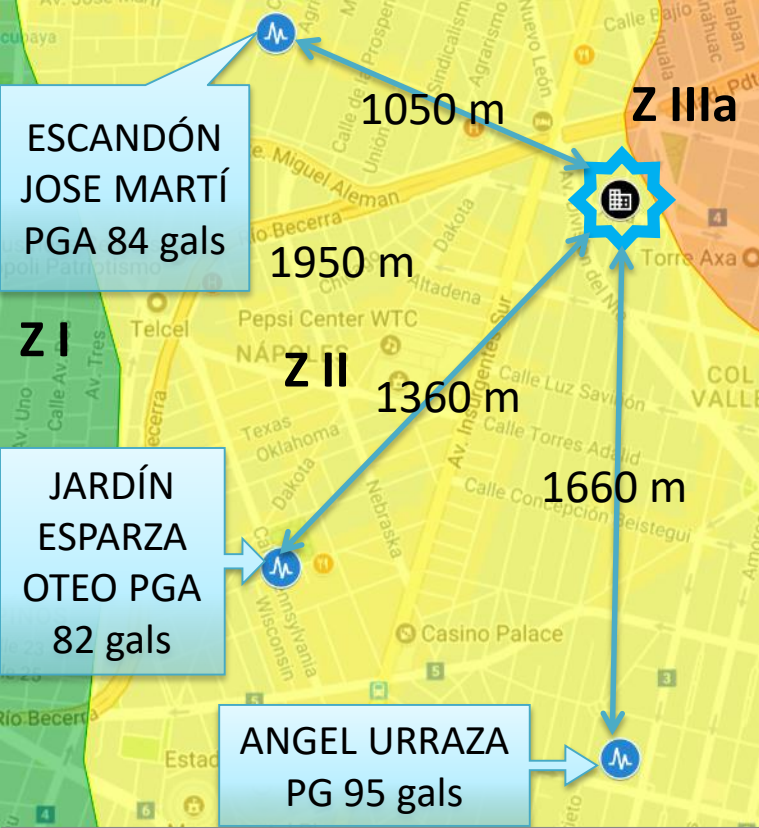
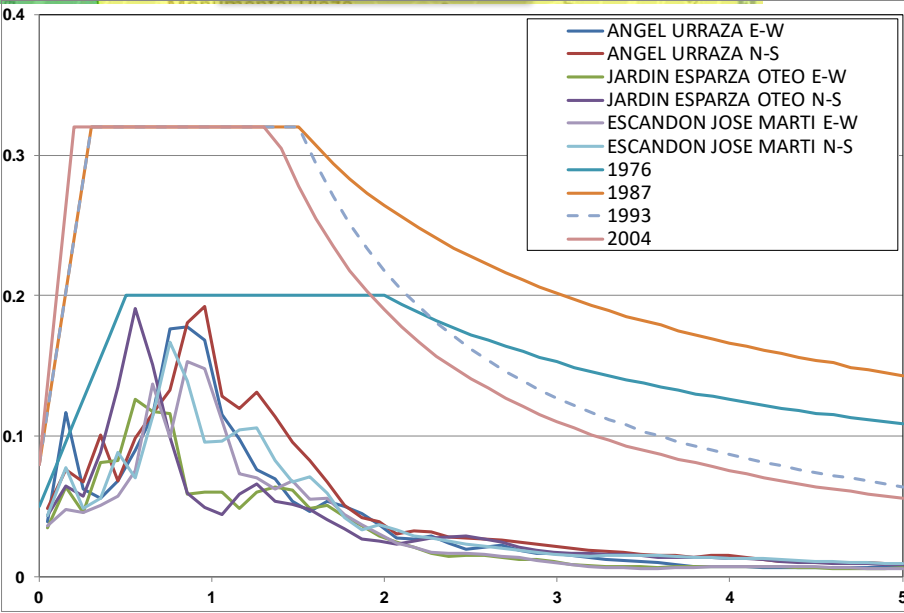
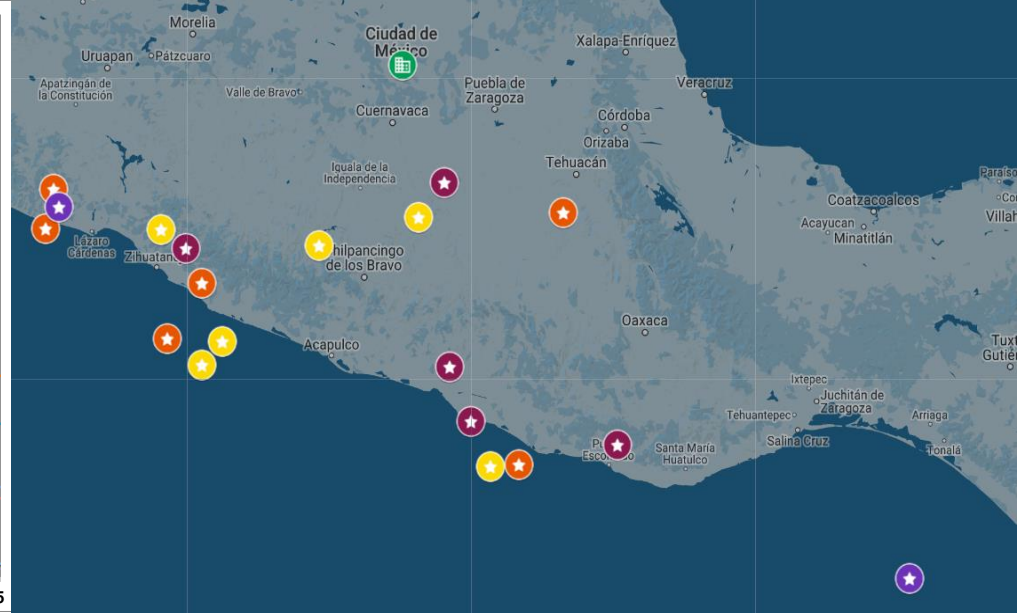
PATRICIO SANZ 35, 37 Y 45

- ESTRUCTURACIÓN VULNERABLE, LOSA PLANA Y COLUMNAS DE CONCRETO.
- ¿INTERACCIÓN CON MUROS DE MAMPOSTERÍA FORMANDO UN ENTREPISO BLANDO?
- ¿IMPACTO? ¿CONTENIDO DE FRECUENCIA DE LAS ONDAS?
- ¿DAÑO ACUMULADO? MAS DE 15 SISMS M>6.5 (1979, 1985, 2012, 2017)

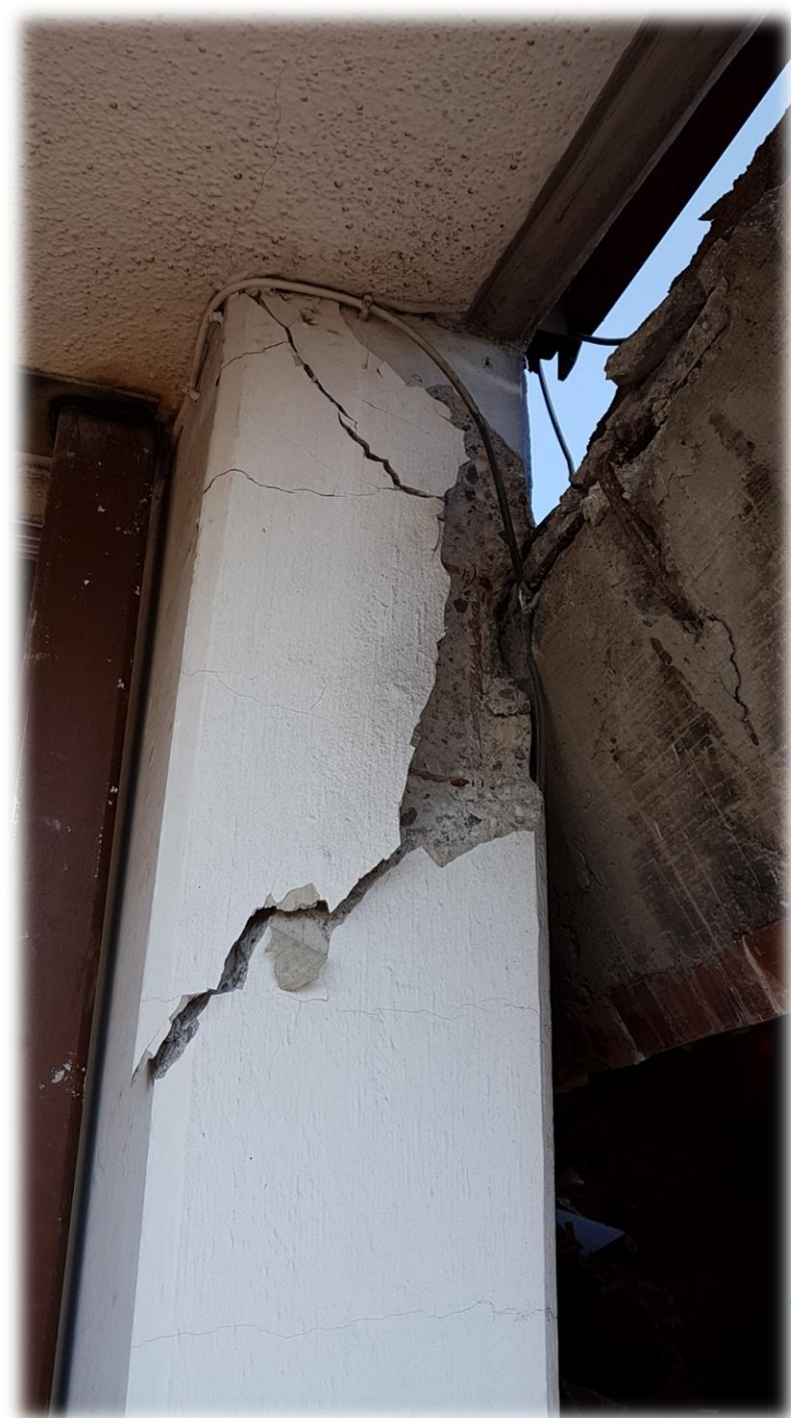
↑
DAÑO EN EL #35 EN LA
PARTE PONIENTE POR
EL EXTERIOR E
INTERIOR

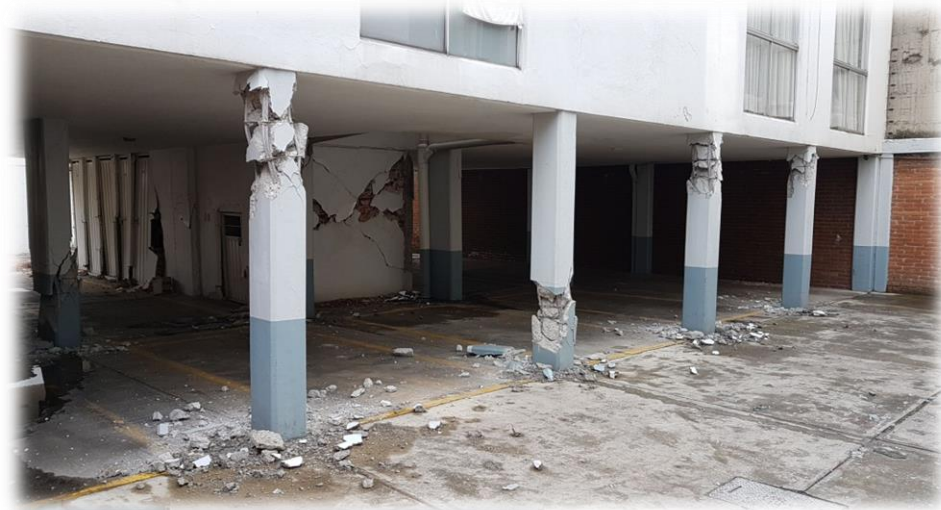
↑ 25 cm

VARILLAS TOR 60
ESTRIBOS #2@25
LOSA PLANA 25 CM

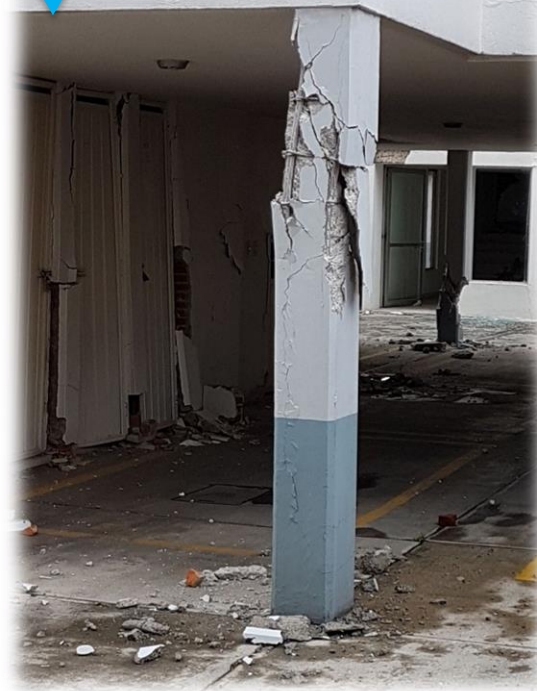
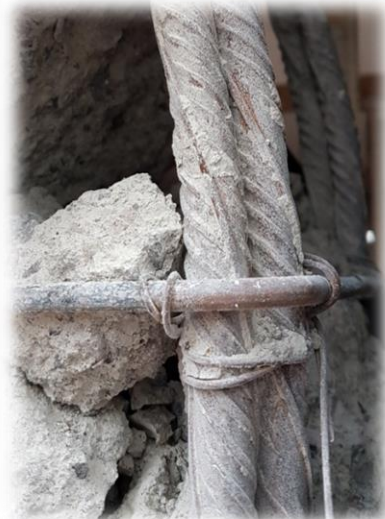
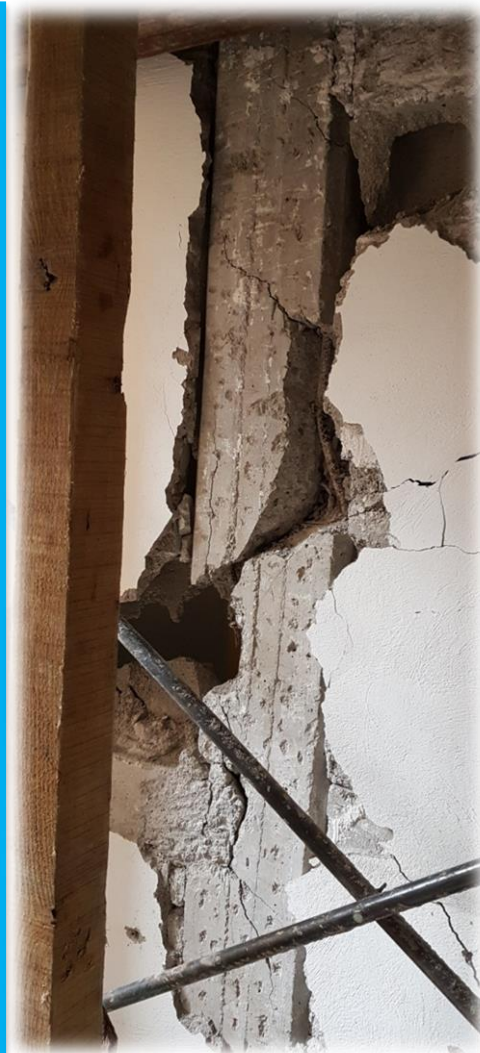
TRIDILOSA DE 30 CM
COLUMNAS 30 cm X 30 cm
ESTRIBOS #2@30
