# **Los sismos de septiembre 2017: intensidad, vulnerabilidad y pérdidas**

Personal de ERN

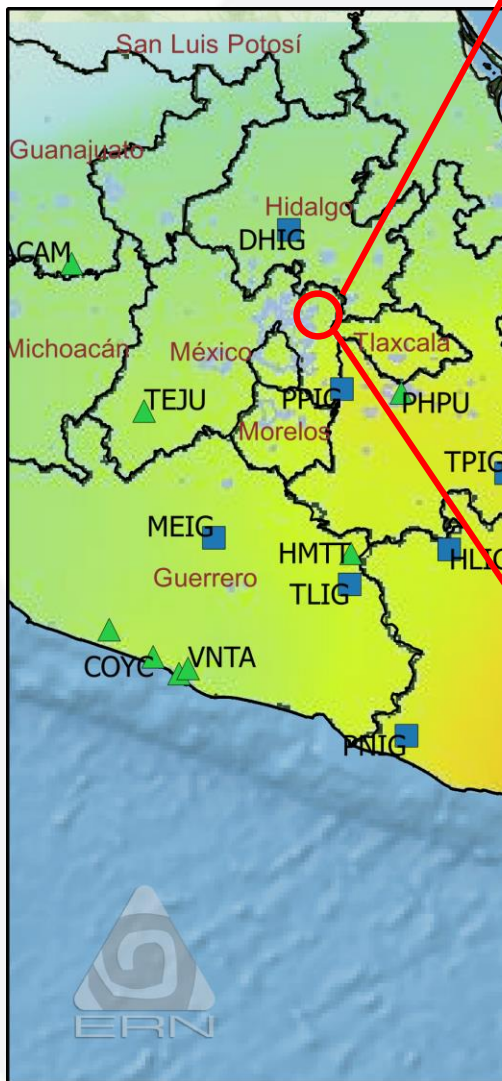
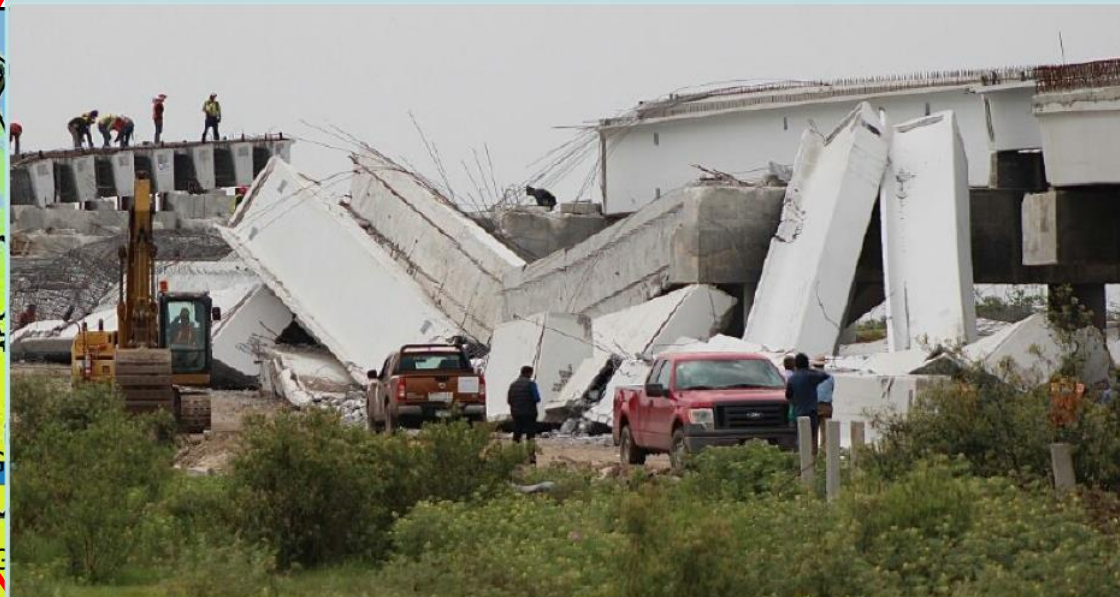
# Daños en CDMX: carretera nueva a Texcoco

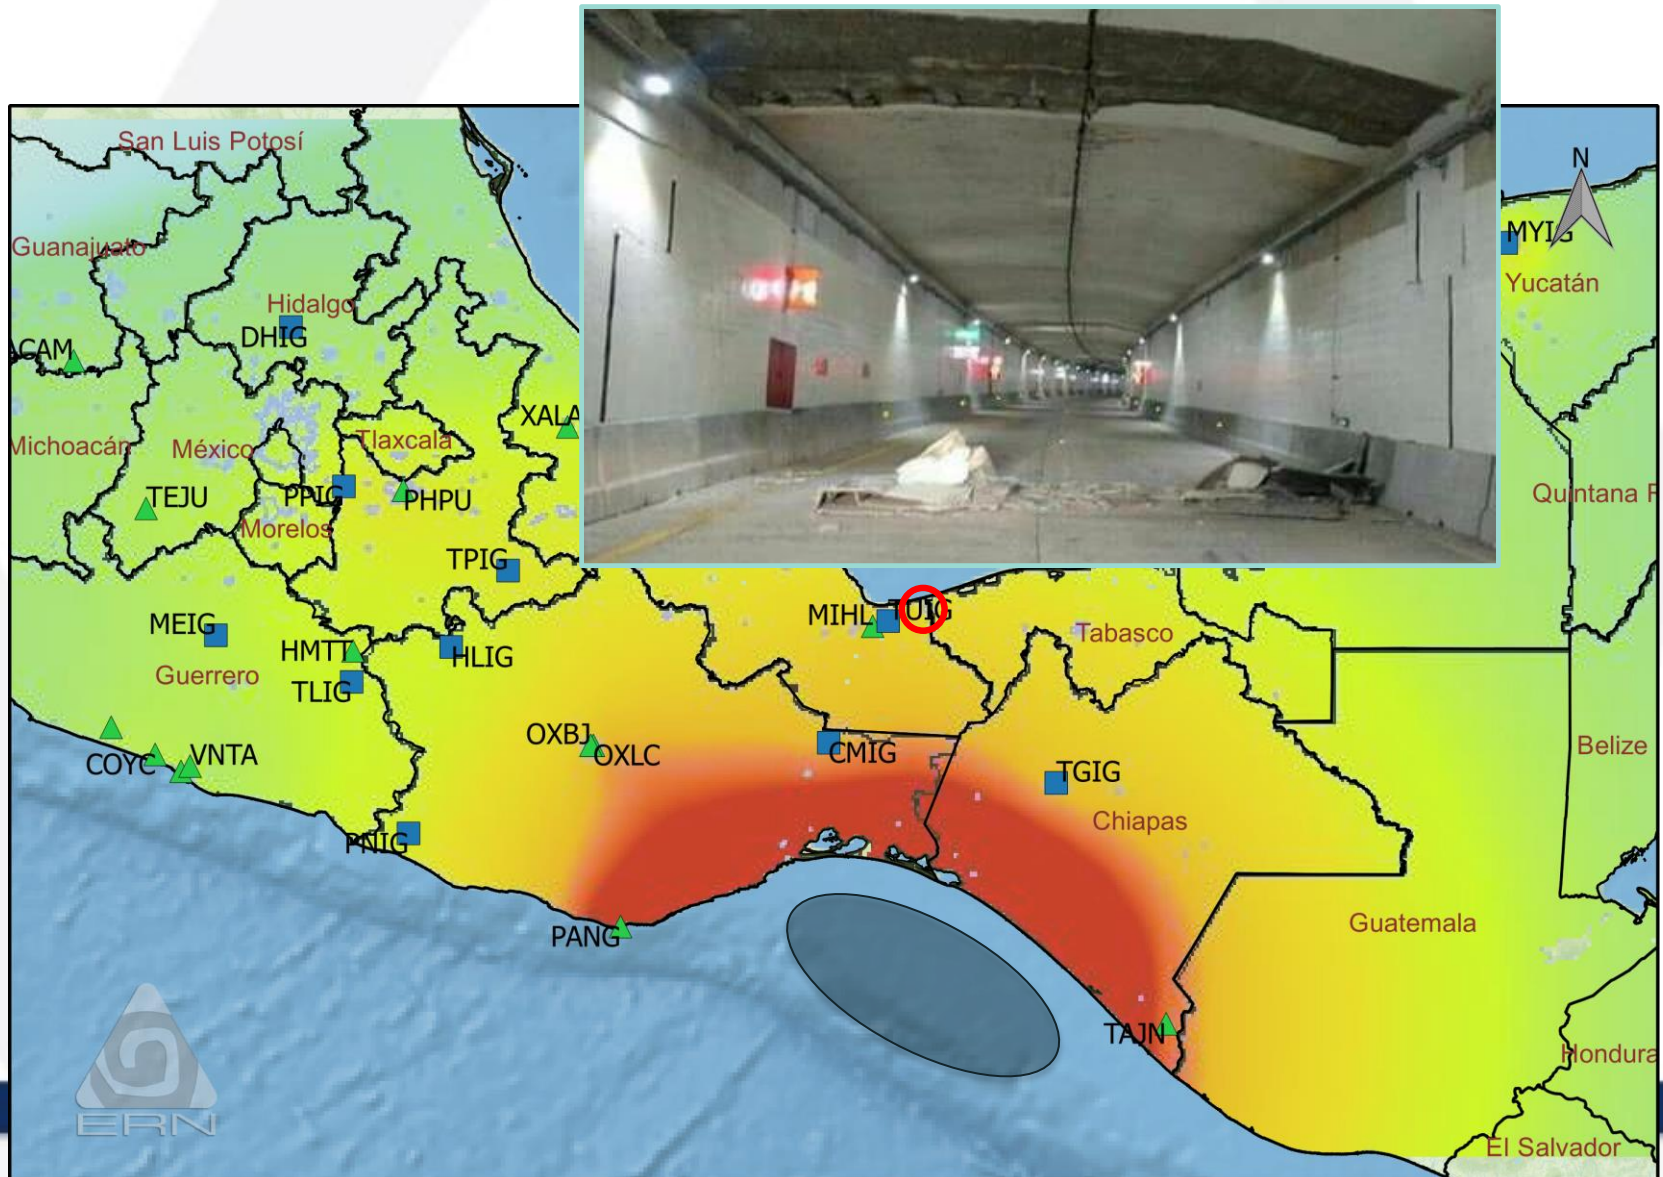
# Algunos daños- Túnel sumergido Coatzacoalcos

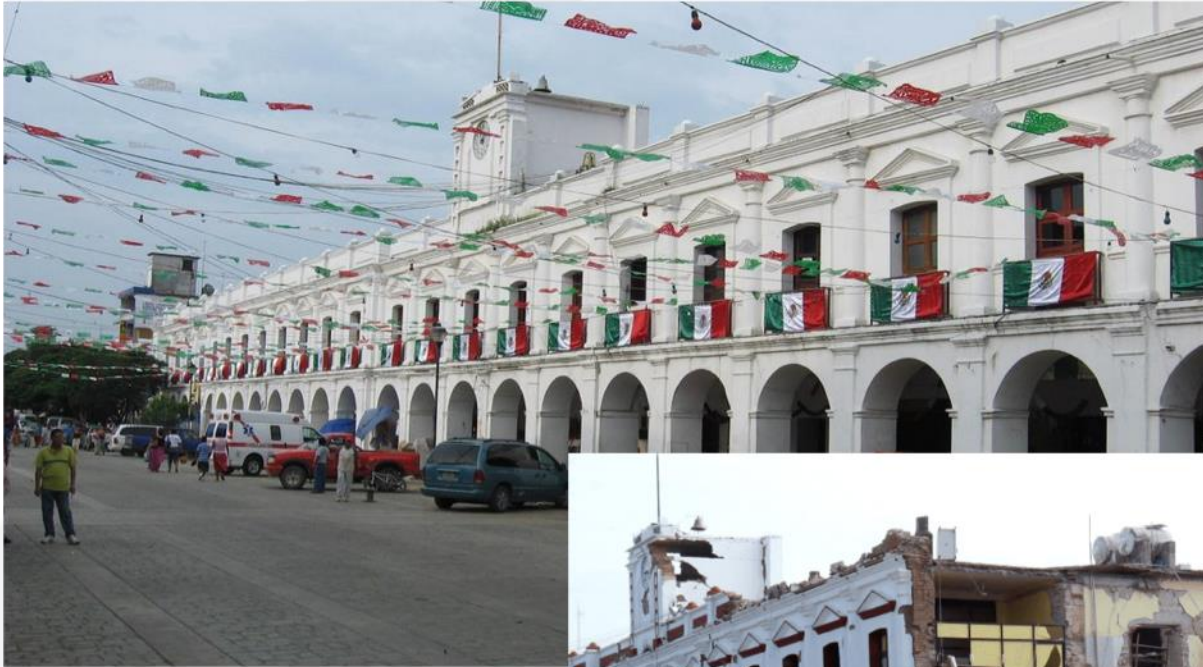
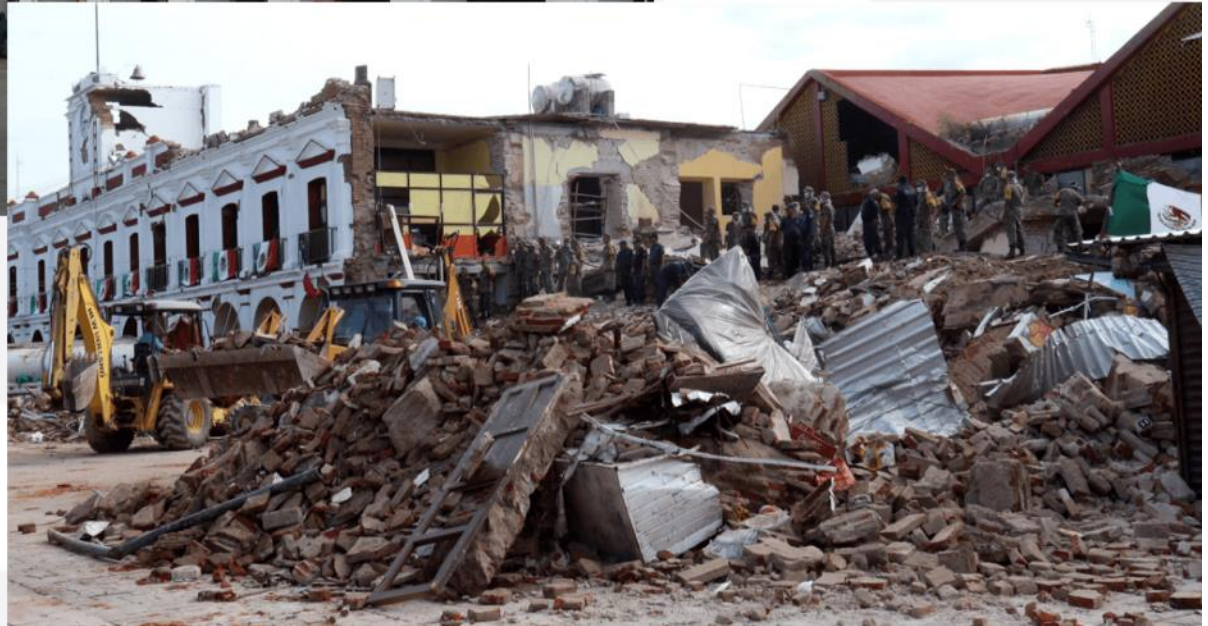
# Algunos daños Chiapas-Oaxaca: ADOBE

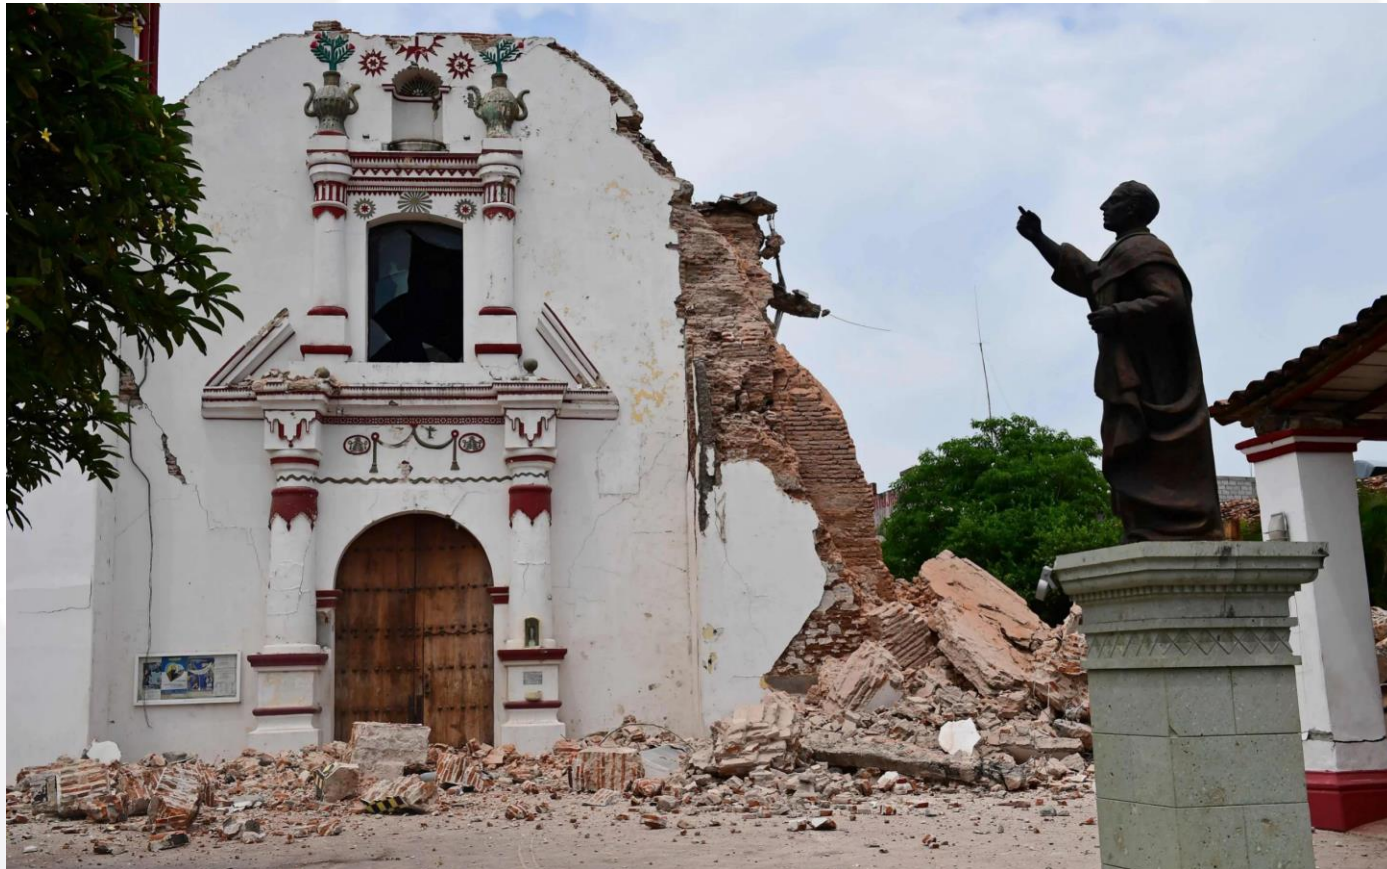
# Daños Chiapas-Oaxaca: Monumentos históricos

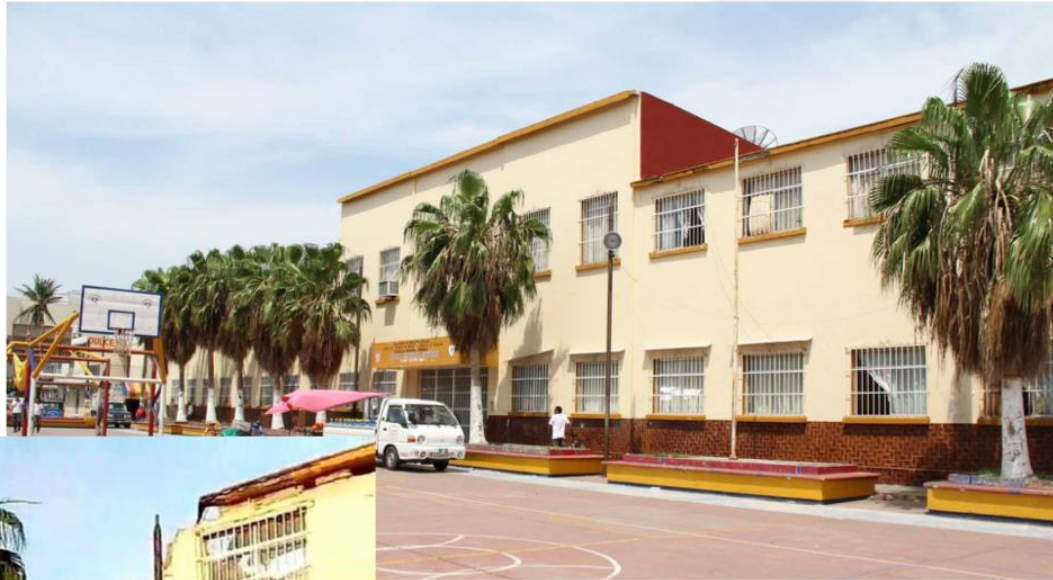
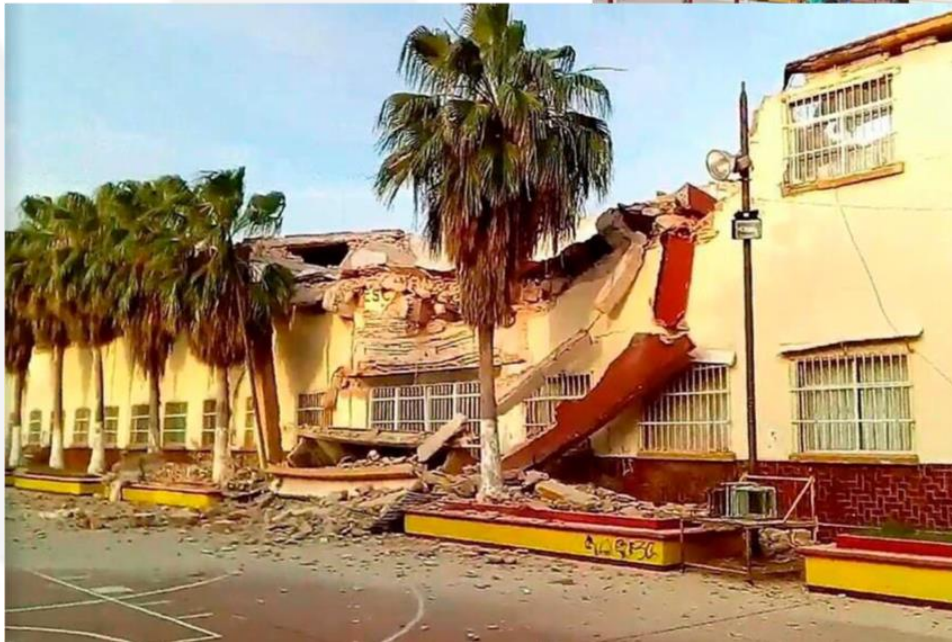
# Algunos daños: escuelas. Sismo nocturno

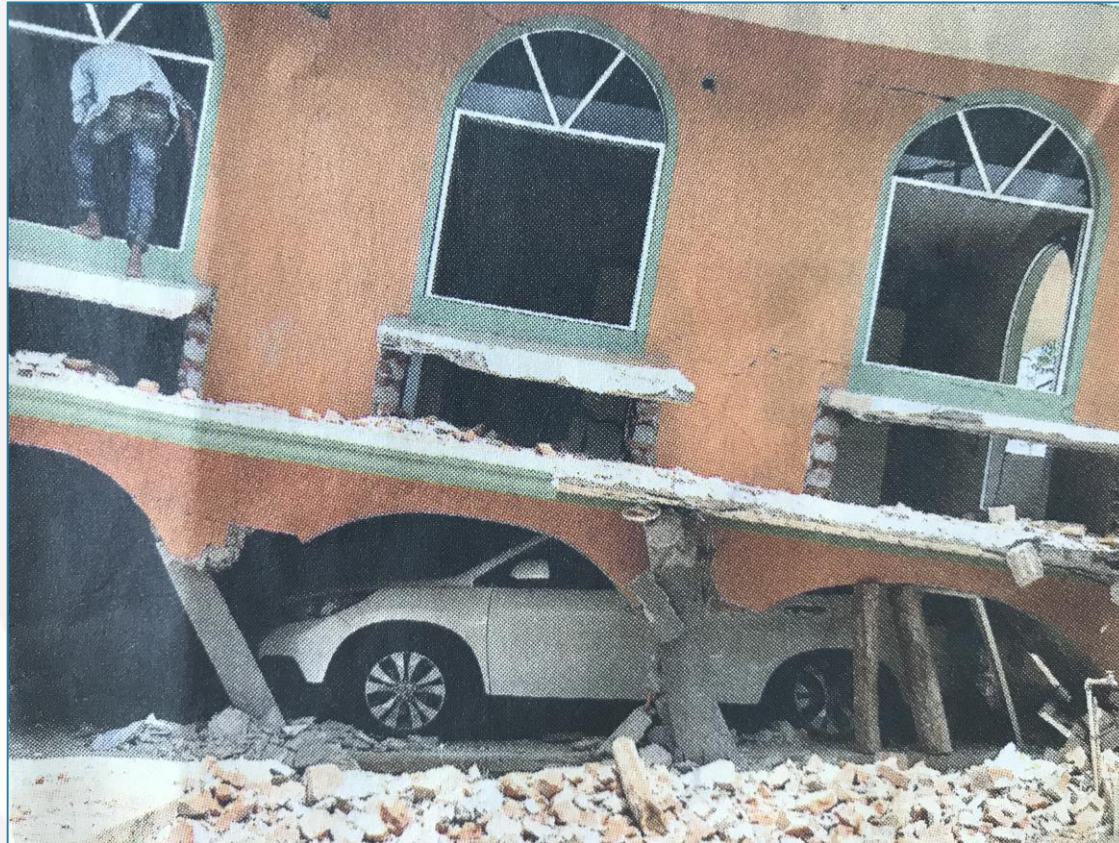
**Ixtaltepec, Oaxaca**

## Algunos daños: Planta baja débil

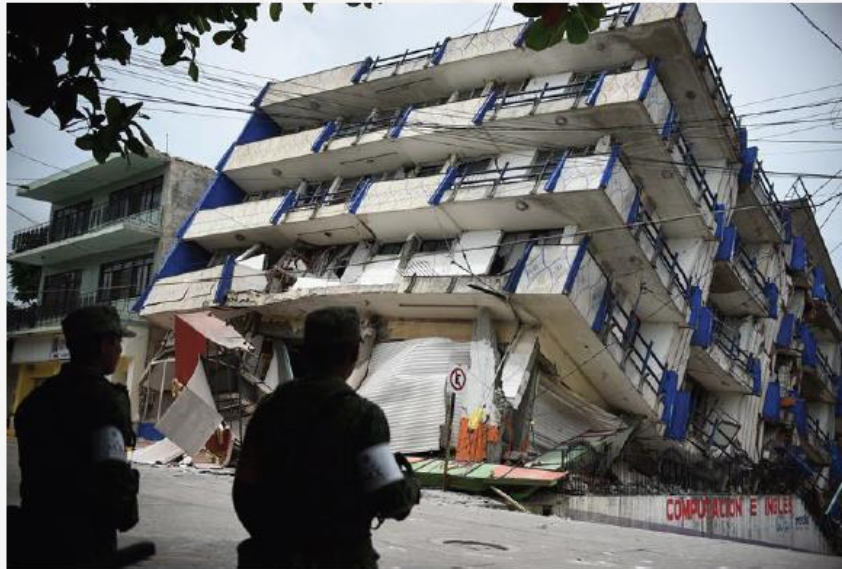
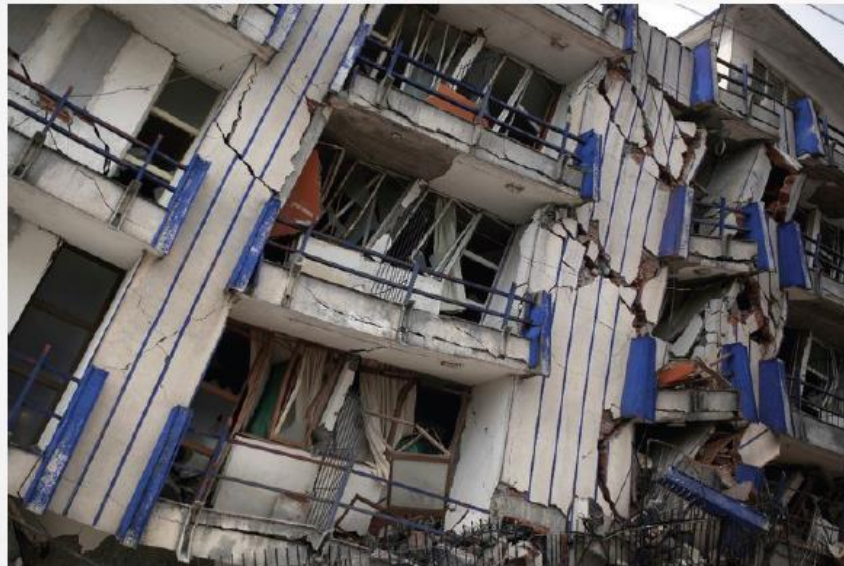
*Daños en hotel en Matías Romero, Oaxaca*

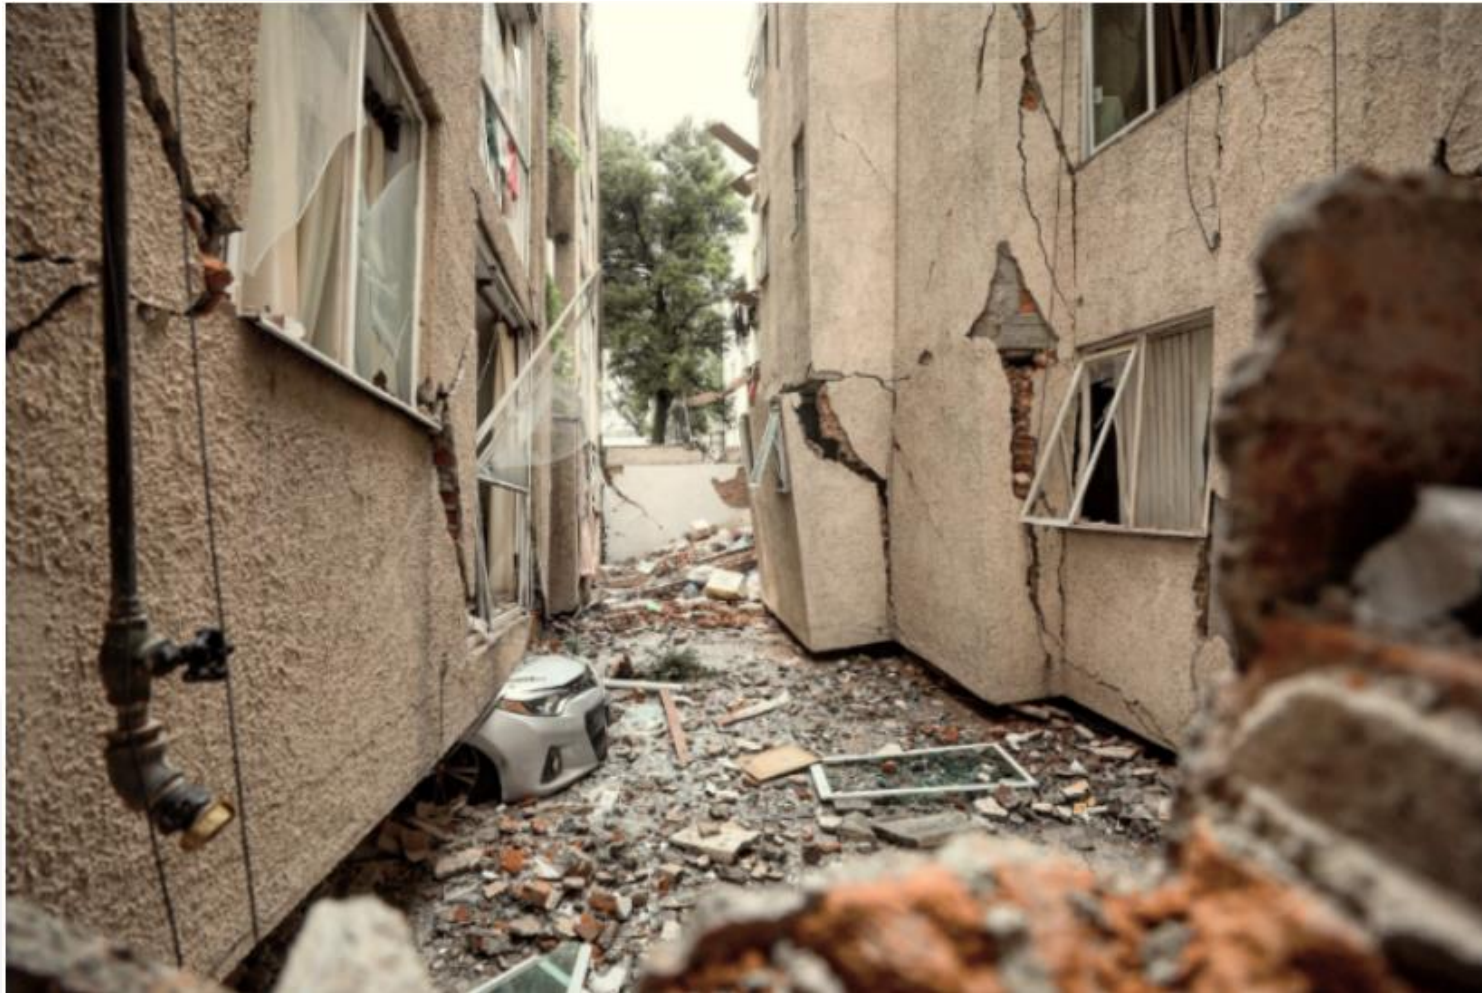
# Planta baja débil o suave y Sobrepeso

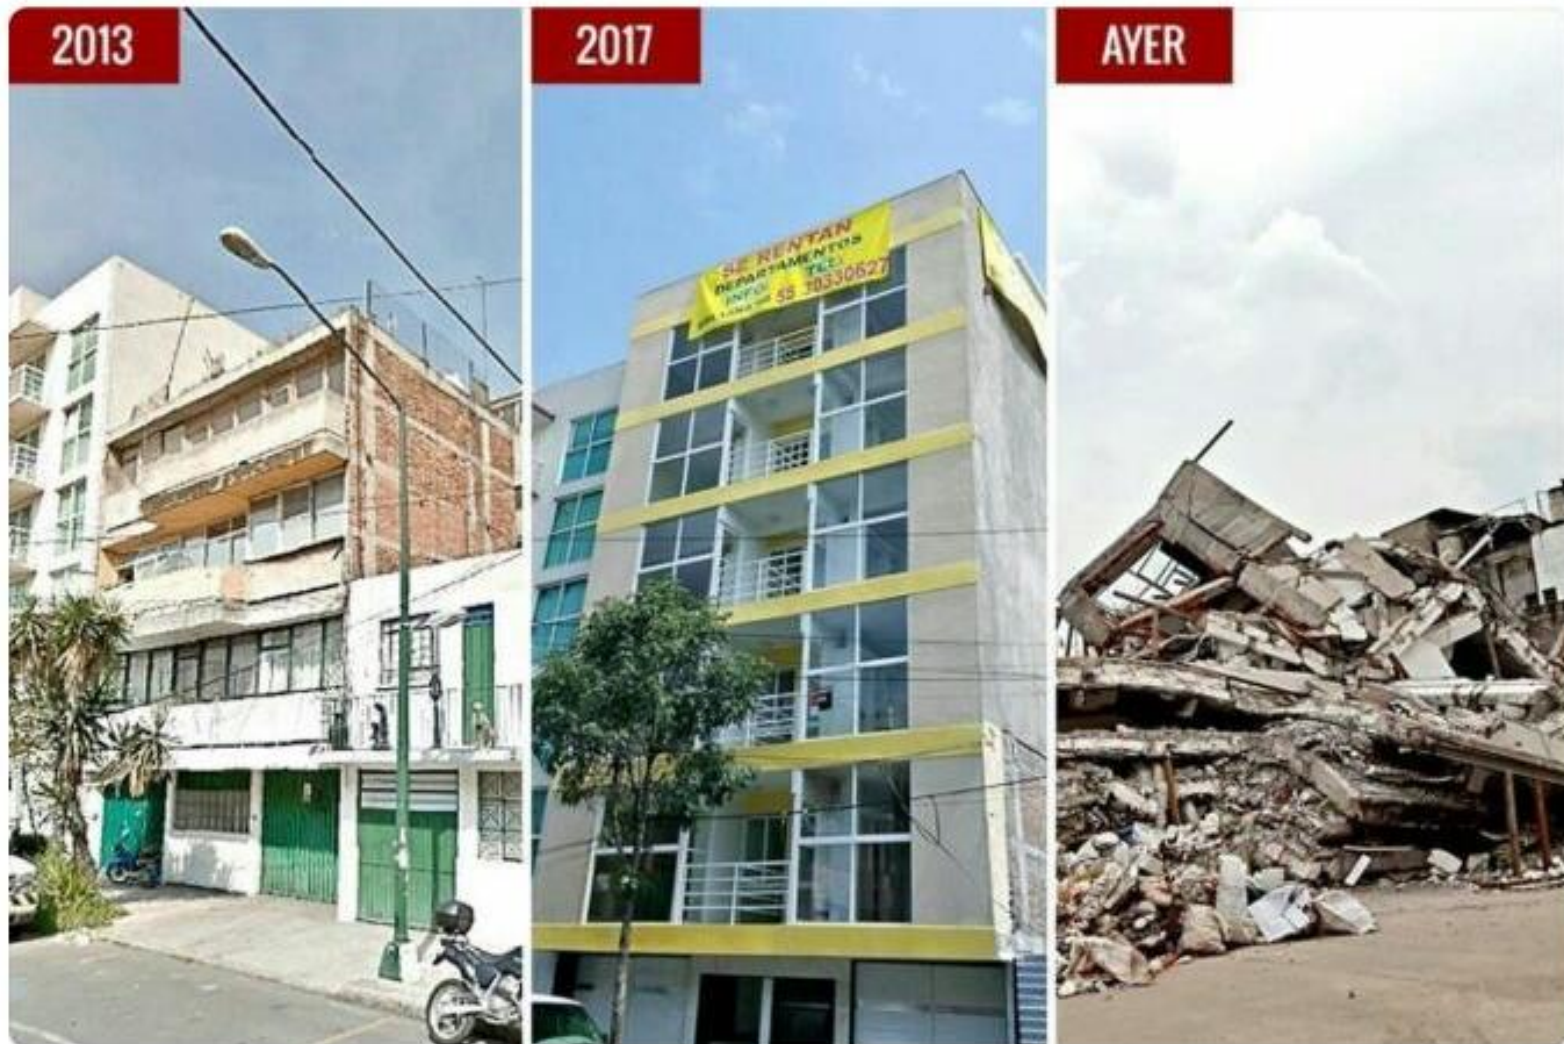
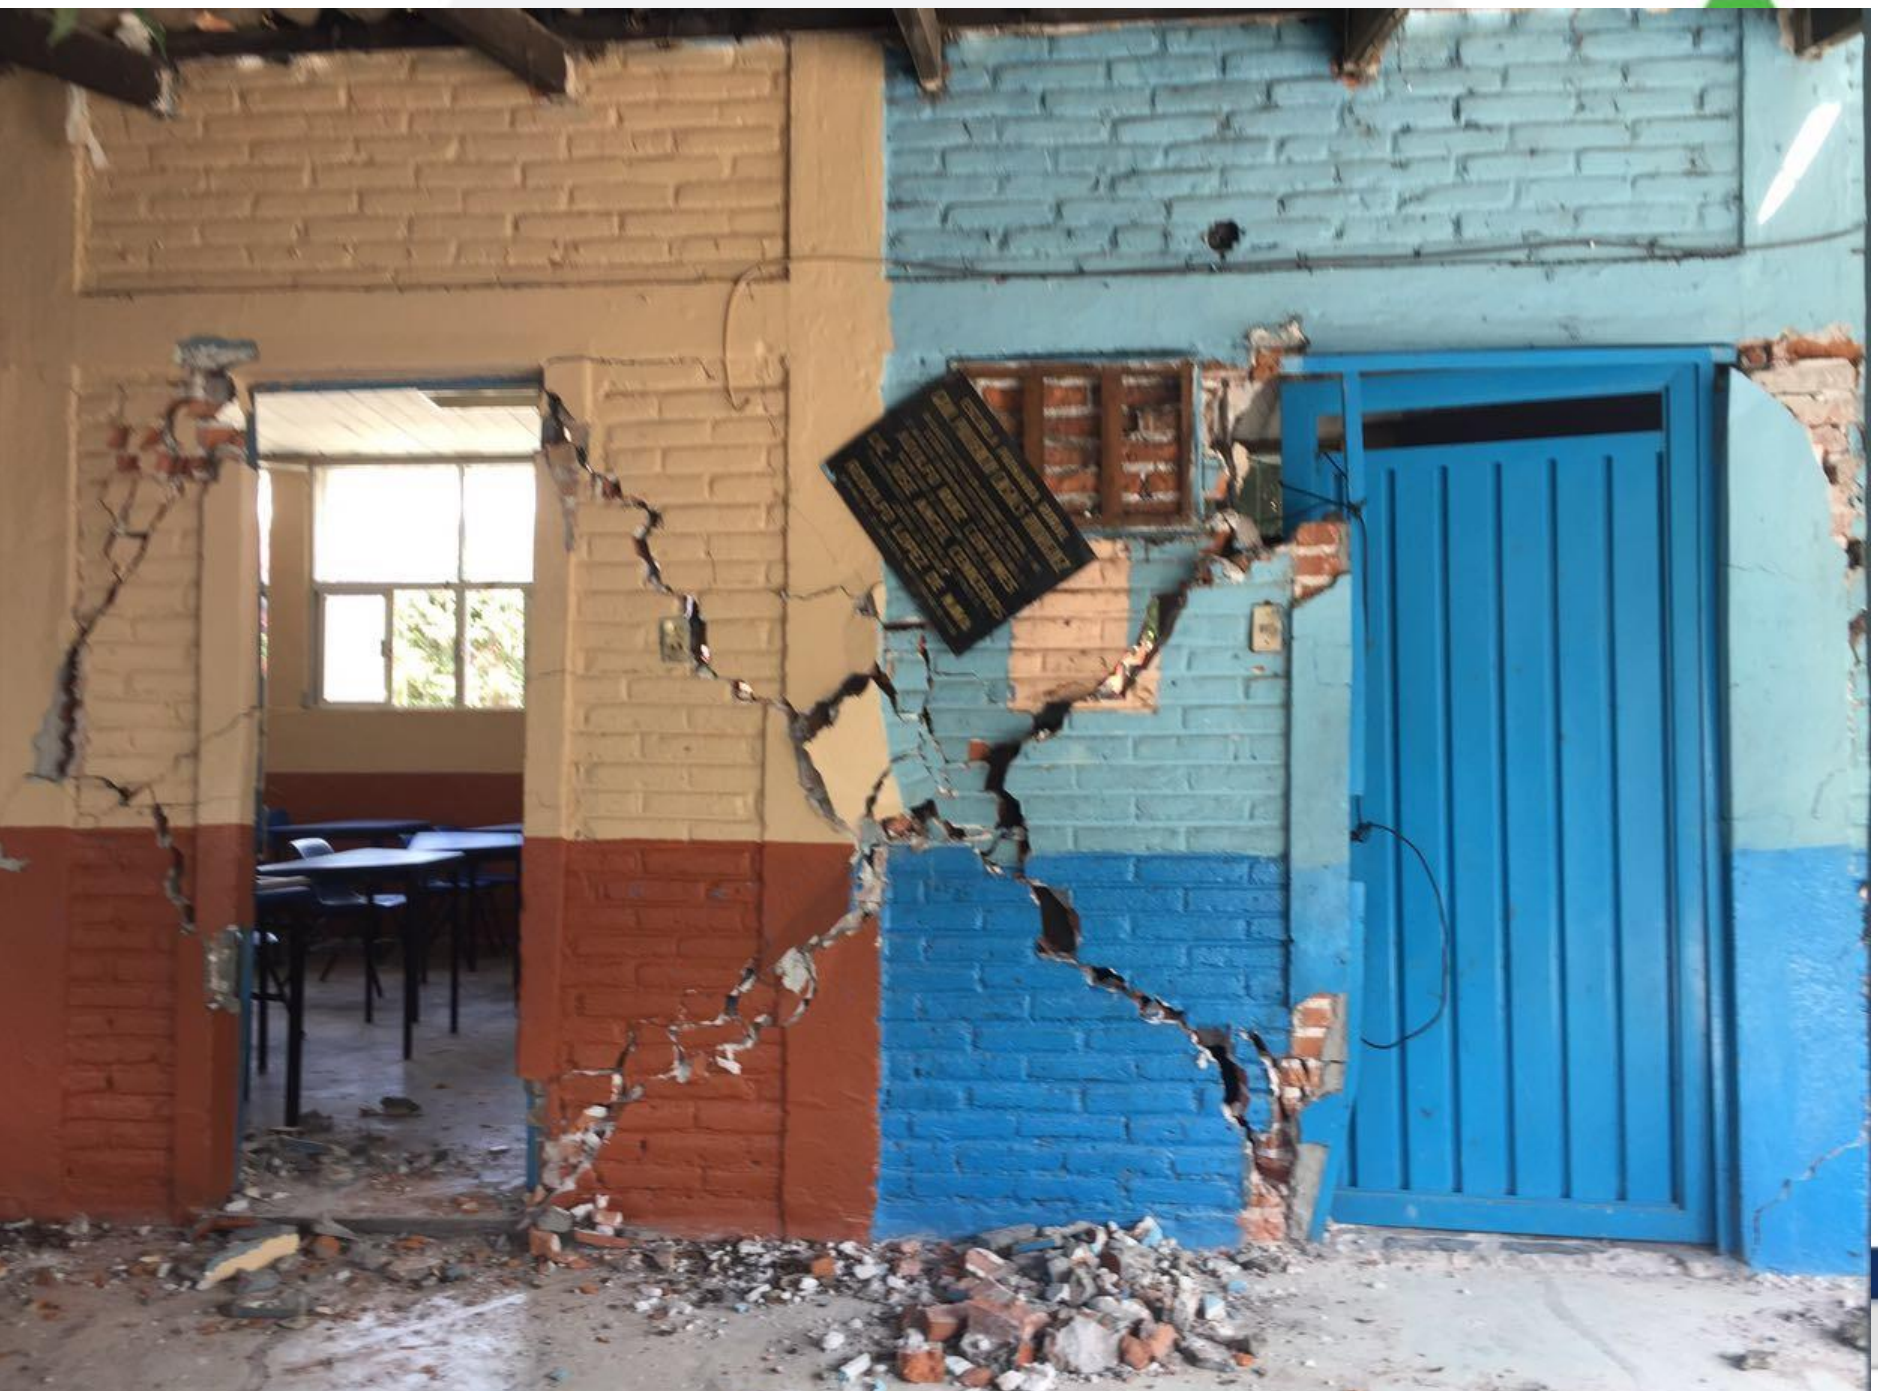
# Alteraciones estructurales graves

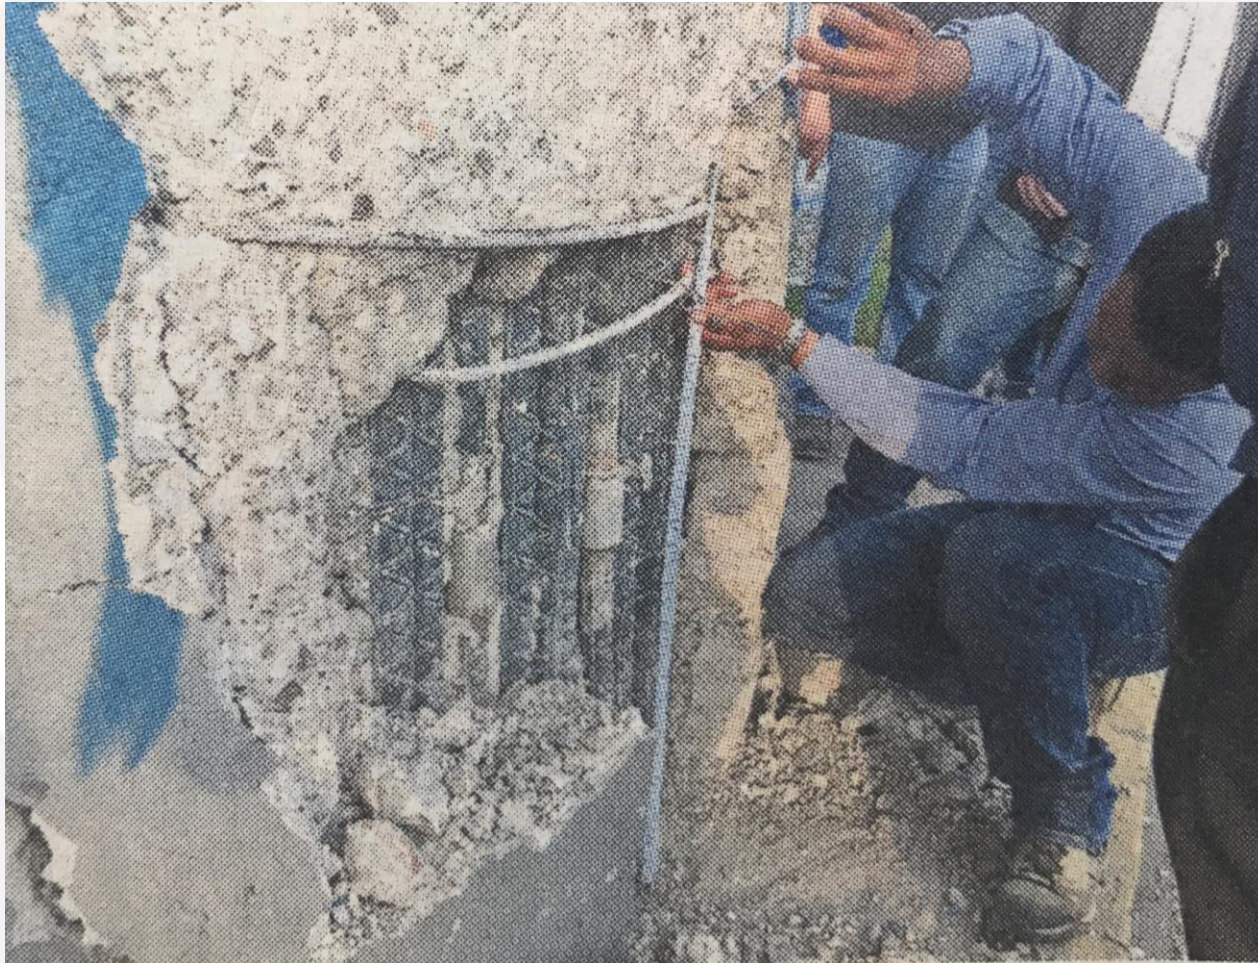
## Metro Línea 12

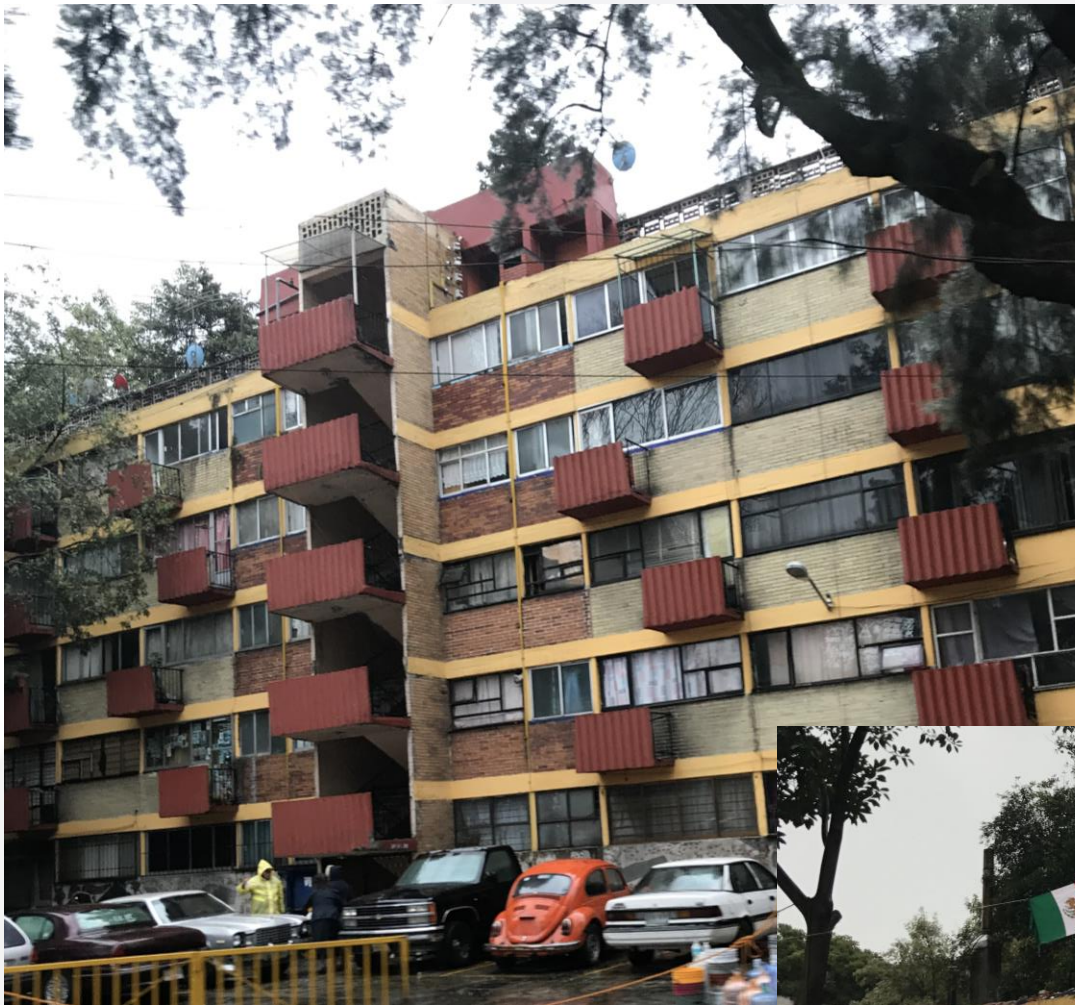
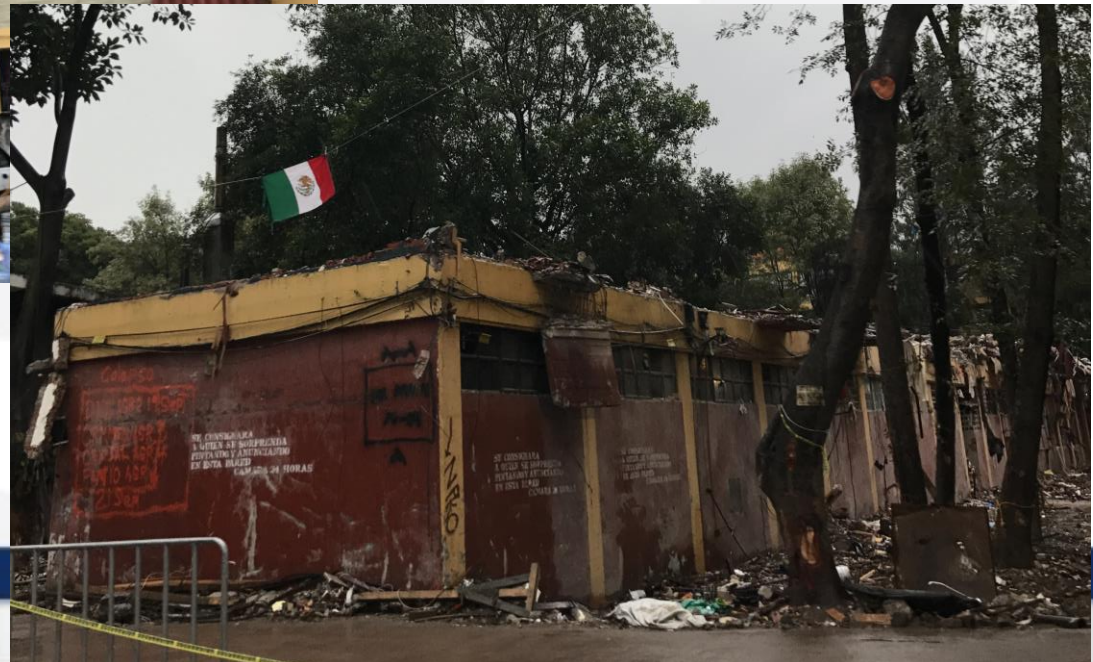
## Deterioro, Alteraciones y Daño acumulado

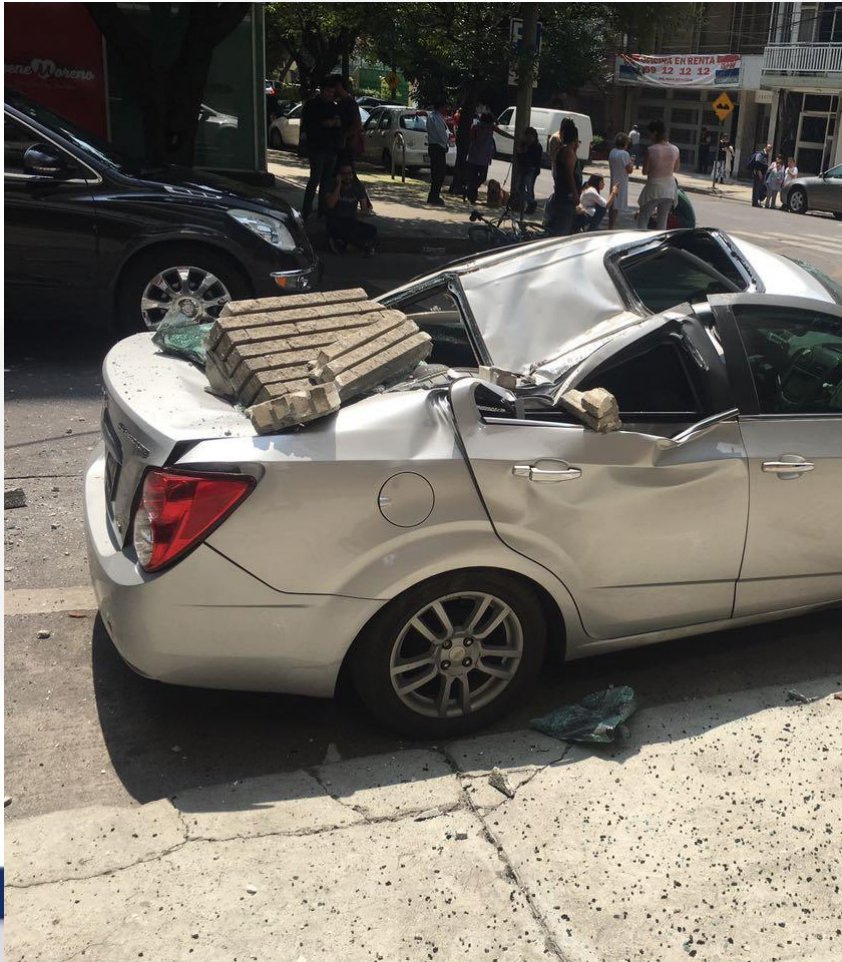
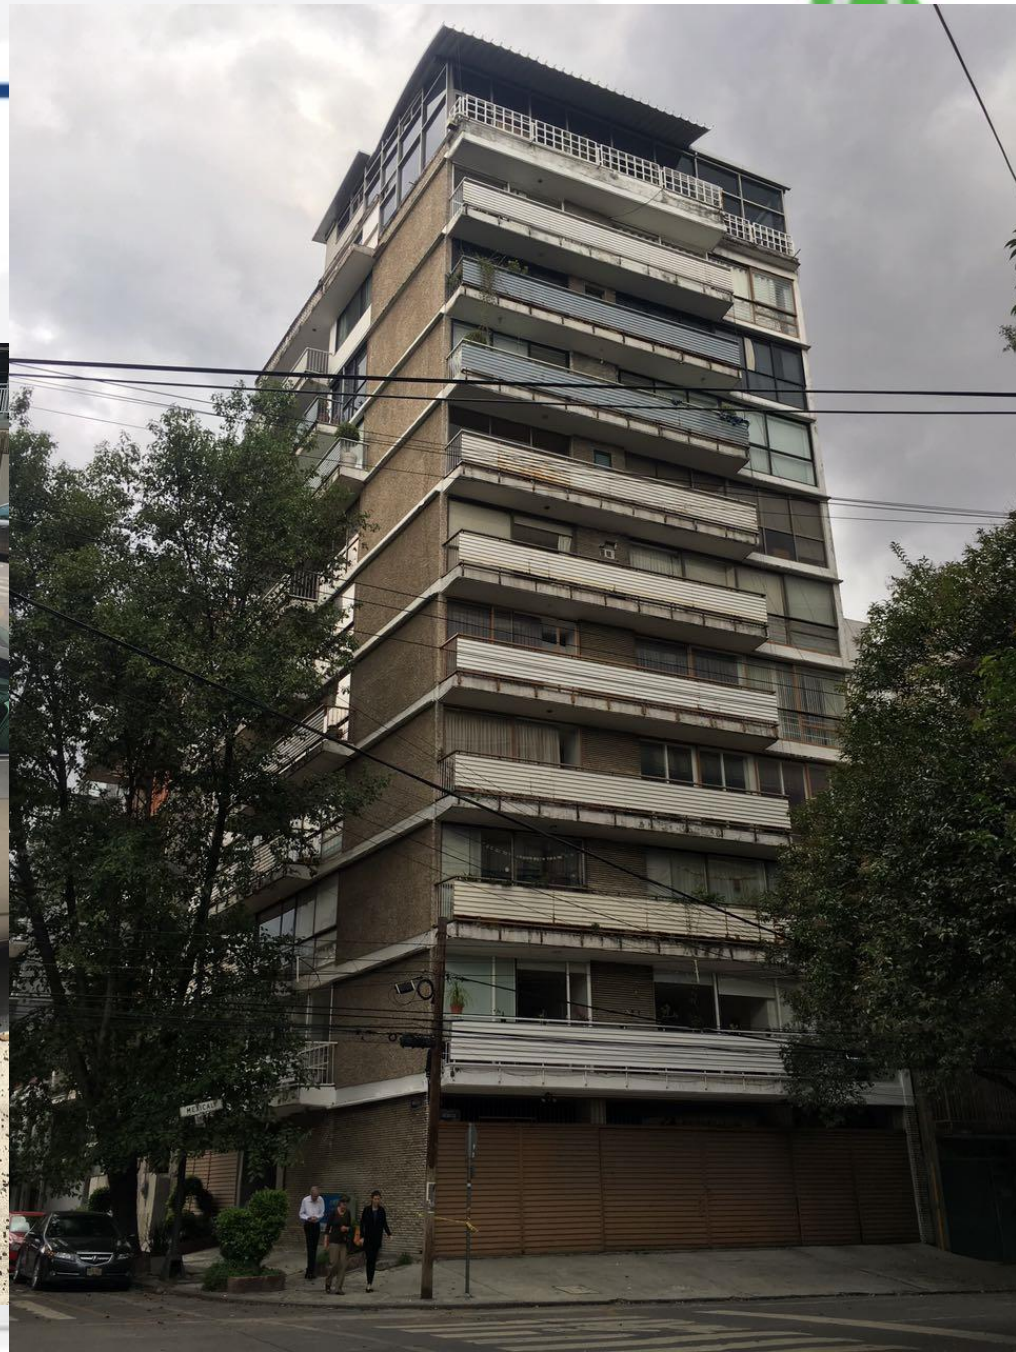
# Fachadas

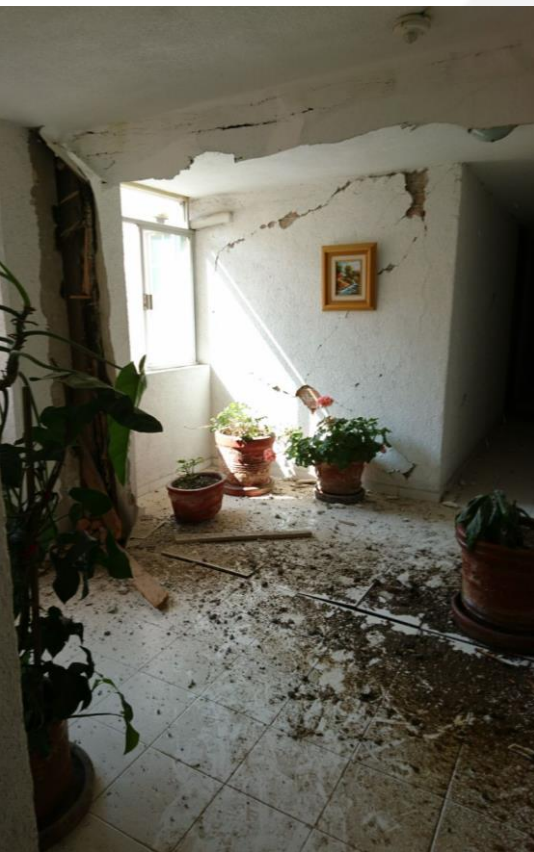
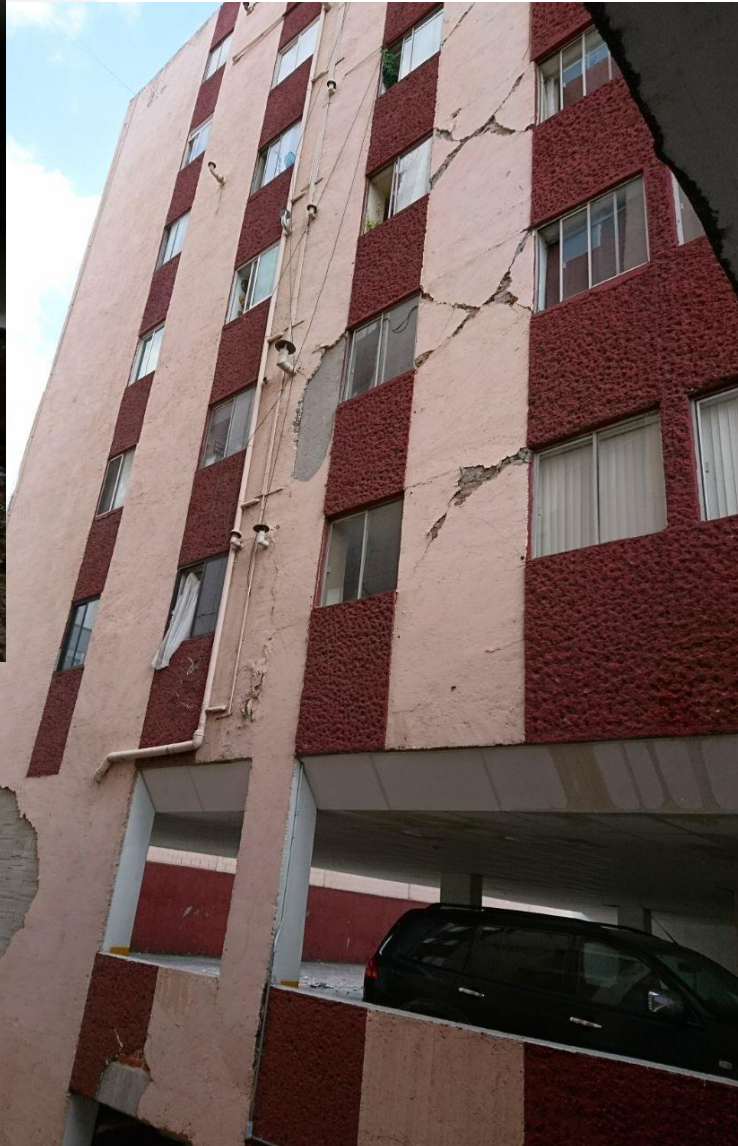
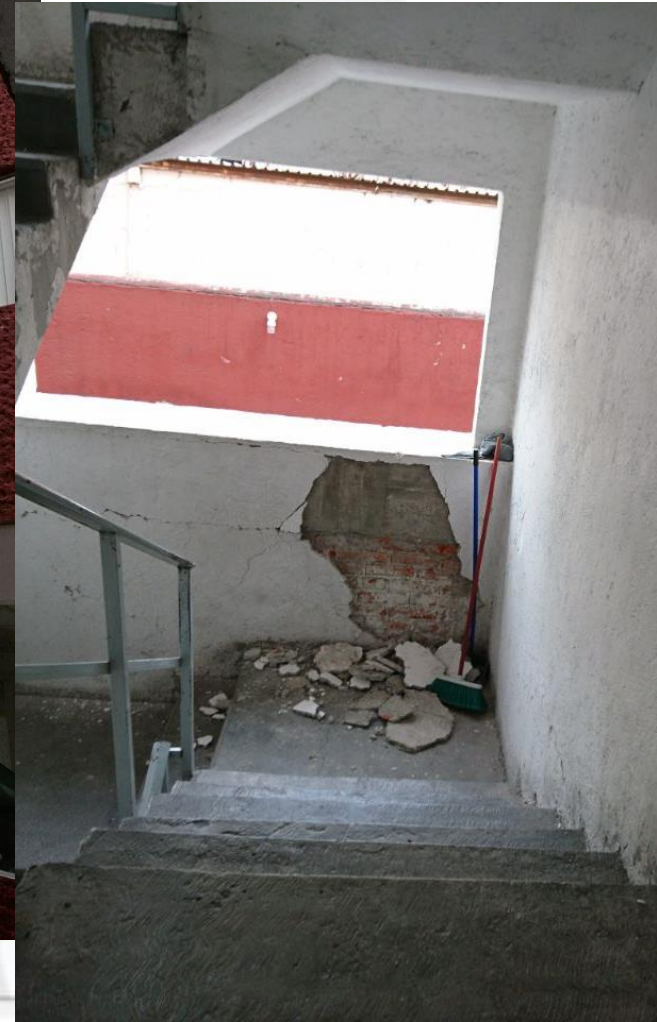
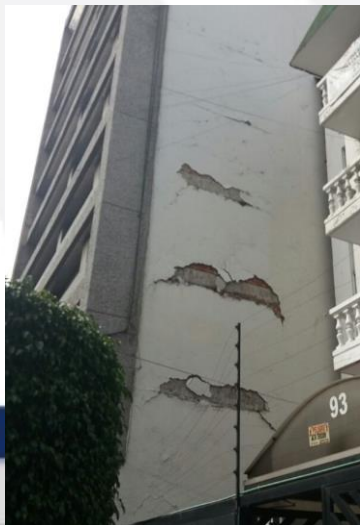
# Edificios con daño desocupados por Protección Civil

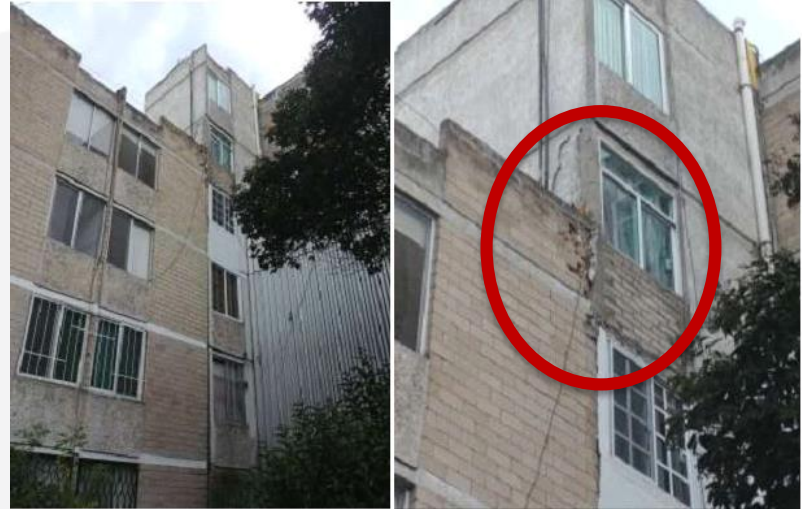
## **Golpeteo**

Daños adicionales a la estructura.
