Patologías estructurales y su repercusión en los daños, sismo 19S

Jony Zenón Martínez

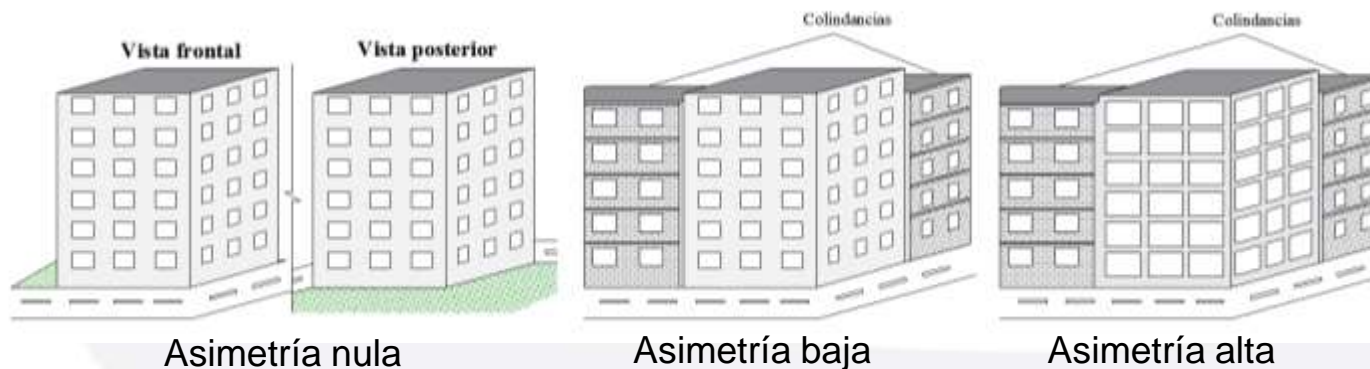
ASIMETRÍA DE ESQUINA

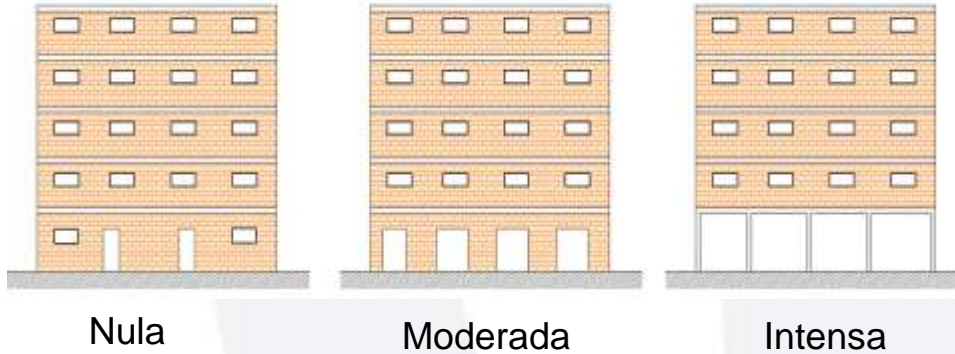
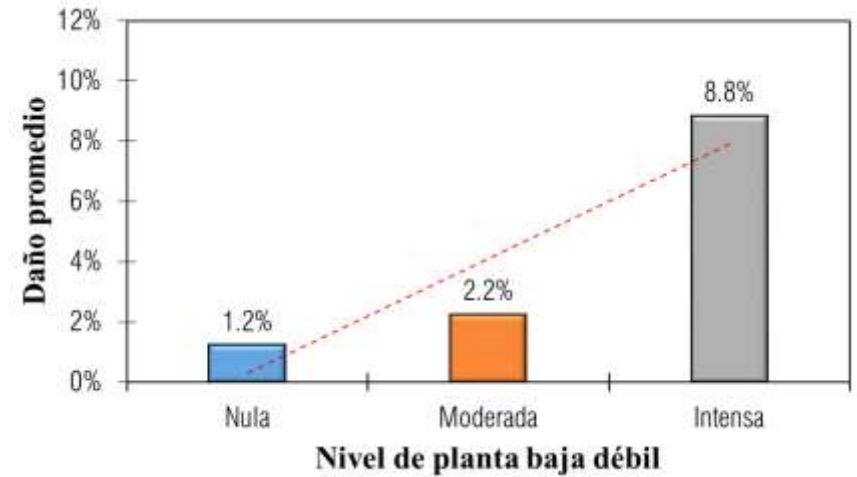
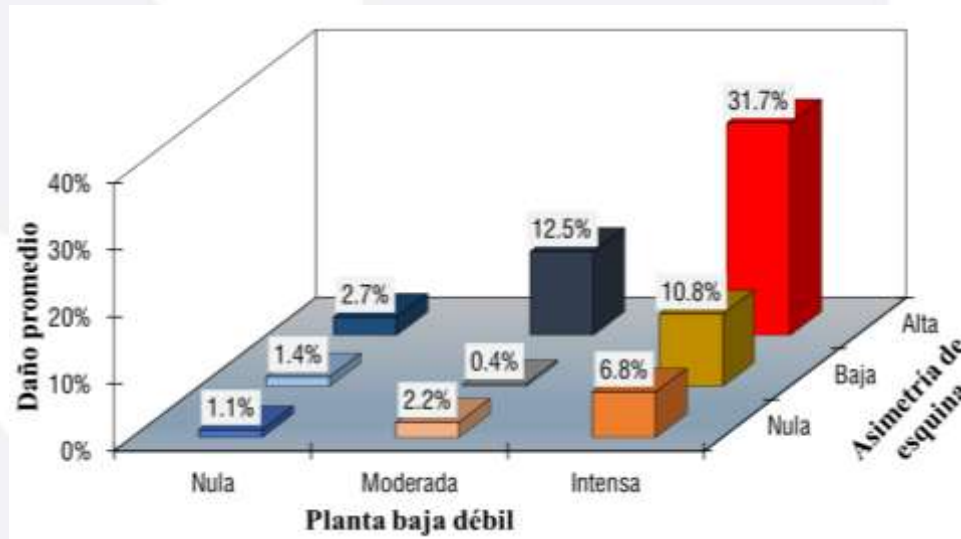
PLANTA BAJA DÉBIL

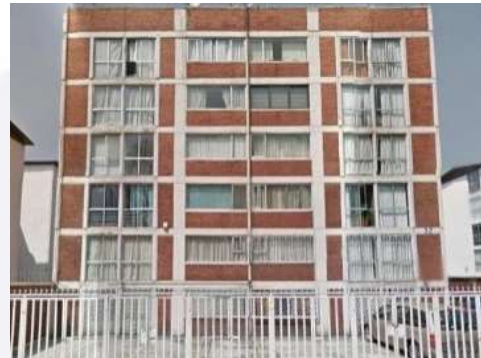
Mampostería Tipo A

Daños severos y colapsos

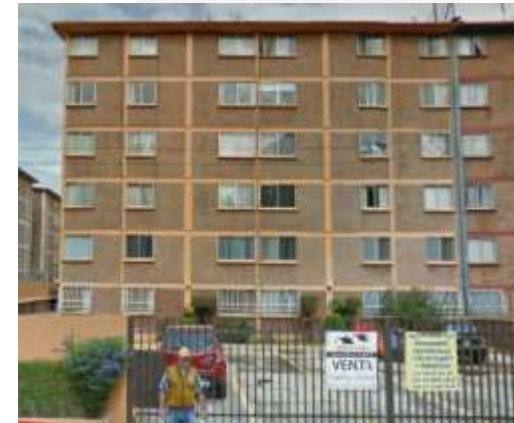
Mampostería Tipo C

Sin daños o daños menores

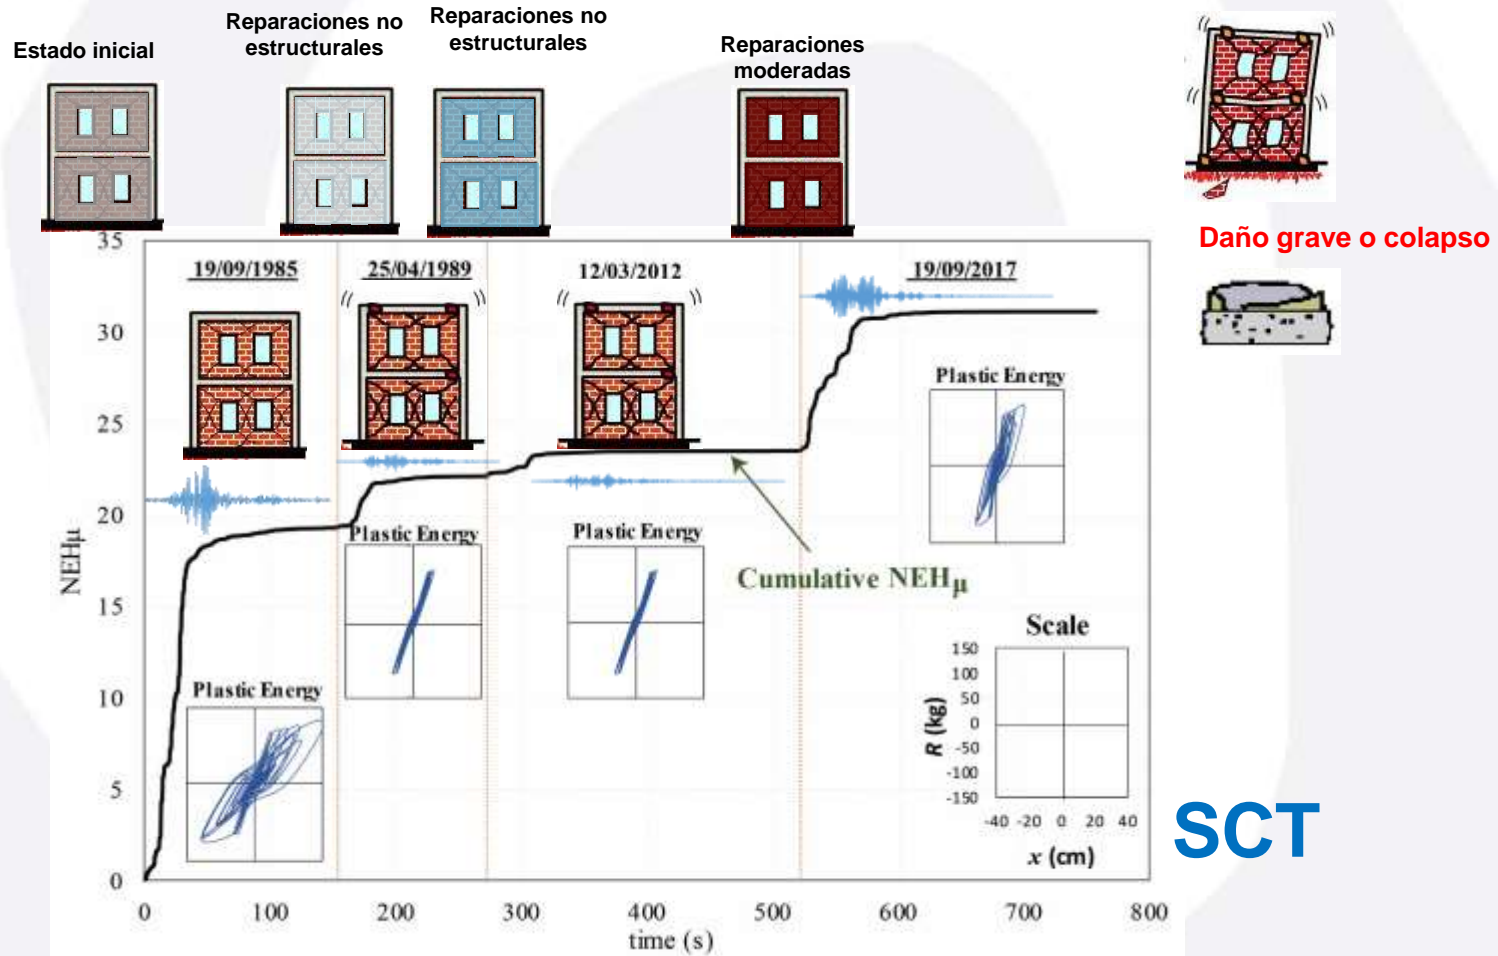
Daño acumulado (sin irregularidades)

Edificios viejos y cansados: renovar el parque inmobiliario
