Deslave en el Cerro del Chiquihuite

Características del evento

Fecha: 10/09/2021 al 14/09/2021

Zona con mayor afectación: Tlalnepantla, Estado de México

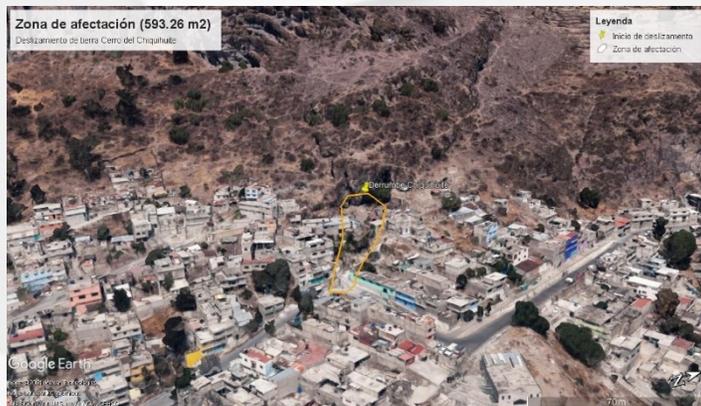
En la siguiente figura se puede observar la zona de desprendimiento.

Ubicación de la zona de desprendimiento

La zona es demasiado accidentada, lo cual genera que la **pendiente** resulte un **factor** determinante para la caída con rapidez de cualquier material rocoso, generando aplastamiento inmediato en las partes inferiores. Así mismo, se muestra una **susceptibilidad de erosión** alta, más aún en terrenos con pendientes abruptas, aunado a la infiltración media, lo cual incentivó a generar **alta absorción** de agua debido a las recientes lluvias.

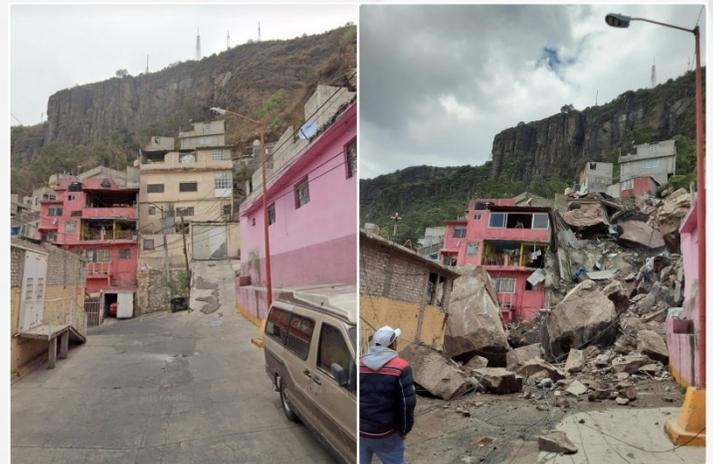
Daños en Lázaro Cárdenas, Tlalnepantla. Fuente: usuario twitter

El Centro Nacional de Prevención de Desastres (CENAPRED) confirmó que la ladera, de unos 70 metros de altura y 300 de longitud, tiene fracturas por las cuales podrían caer bloques de hasta diez metros. Por ello, para evitar más afectaciones se evacuó la zona y se abrieron diferentes albergues en el municipio.

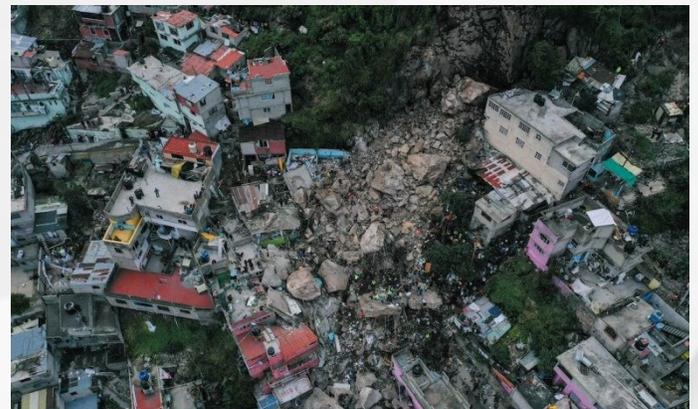
Toma aérea del PRM. Fuente: Cuartoscuro/Mario Jasso

Más de 80 **viviendas** deberán de ser **desalojadas** debido al riesgo potencial que sigue representando la zona de afectación, en la siguiente figura se ve una toma aérea de la **zona de afectación**. Continúan también las labores de rescate por parte de los especialistas.

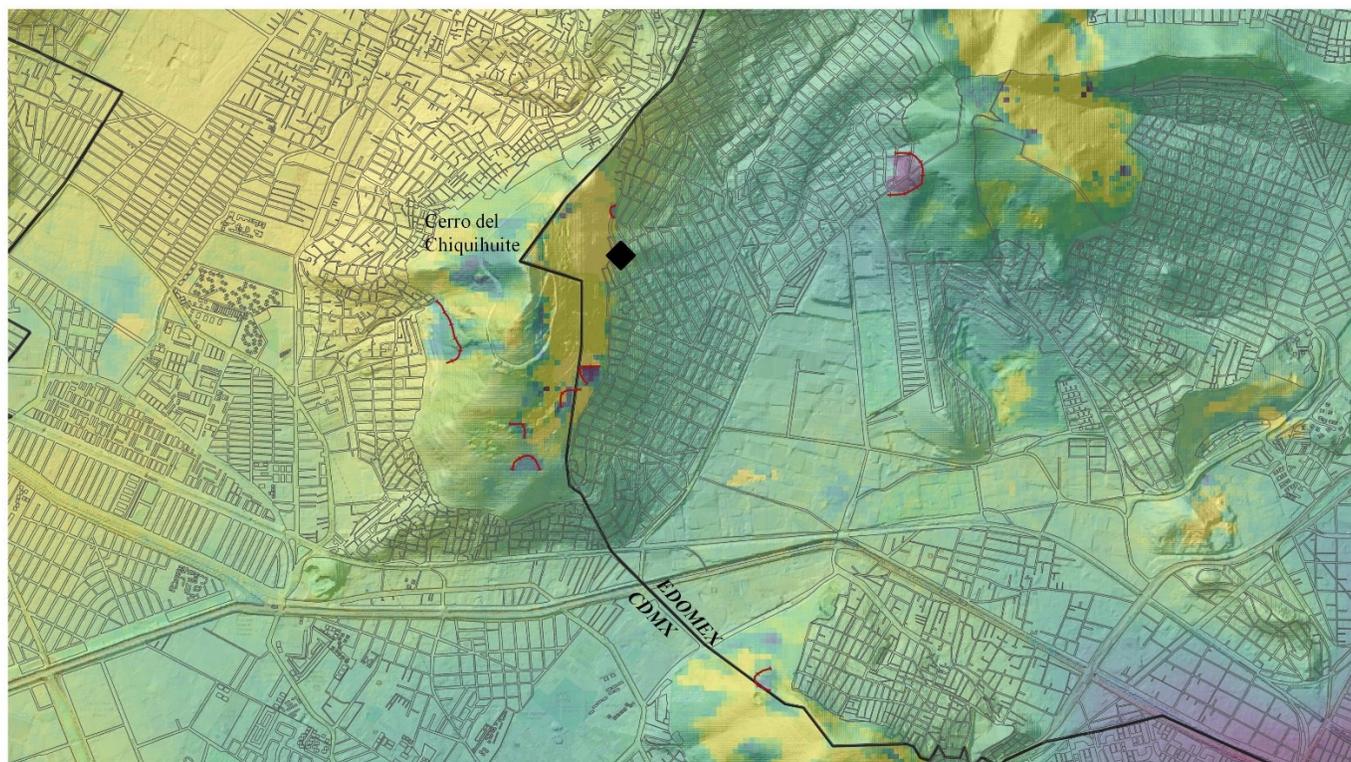
A partir de un **estudio con imágenes de satélite** (interferometría de radar) realizado por **ERN** se logró mapear los **desplazamientos activos** en las laderas del cerro del Chiquihuite, donde se identificó al menos seis cabeceras de deslizamientos, tanto en territorio del Estado de México como en la CDMX. En lo que refiere al **evento** del 10 de septiembre de 2021, no se encontró **evidencia** de movimiento alguno en los resultados obtenidos, ya que este evento corresponde a una caída de rocas y no a un deslizamiento.

Desplazamientos LOS
(cm/año)

◆ Evento 10 Sep 2021
— Laderas inestables
