Deslizamiento en Mocoa, Putumayo, Colombia

Características del evento

Fecha: 31/03/2017

Zona de afectación: Mocoa, Putumayo

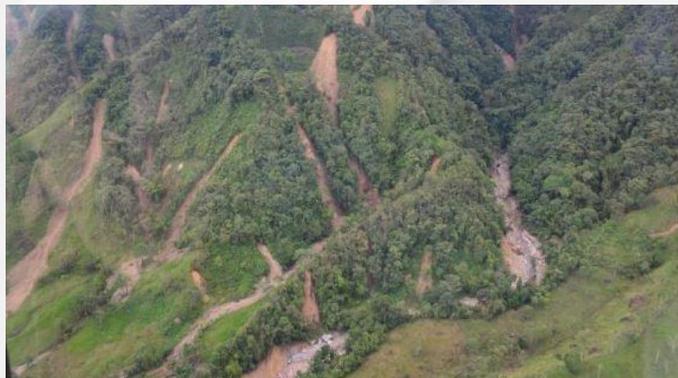
Zona de deslizamiento de la microcuenca Taruca en Mocoa, Putumayo. Fuente: Corpoamazonia (Corporación para el Desarrollo Sostenible del Sur de la Amazonia)

Como condiciones desfavorables, esta zona presenta suelos arenosos y arcillosos; además de fallas geológicas y precipitaciones extremas en el mes de abril, uno de los meses más lluviosos en el país. En la imagen anterior se observan pendientes entre 10 y 50%. En algunas zonas de las microcuencas de los ríos Sangoyaco y Mulato, y las quebradas Taruca, Conejo y Almorzadero, se evidencian problemas de deforestación y cambios en los usos de suelo, que influyeron en el deslizamiento y la remoción en masa presentados, lo cual generó represamientos y colmatación de los ríos, que derivó en una avenida fluvio-torrencial de flujo de lodo de gran volumen con rocas de hasta de tres metros, junto con árboles de hasta cinco metros, que afectaron varios barrios en la ciudad de Mocoa.

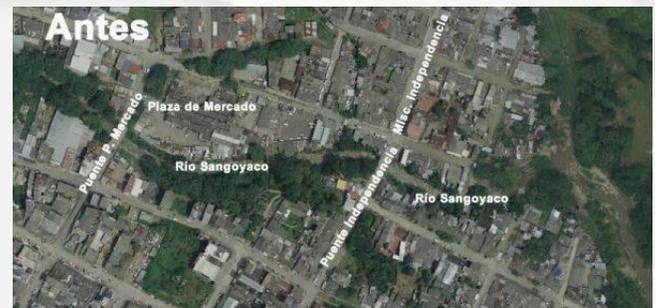
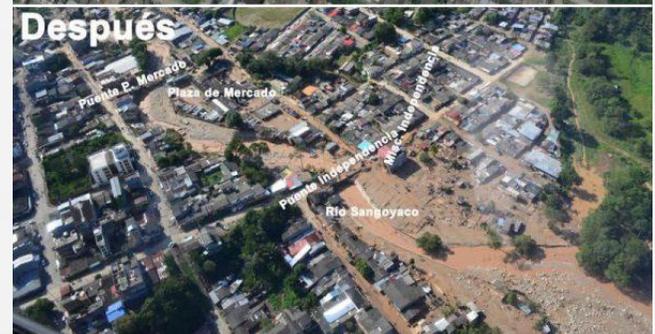
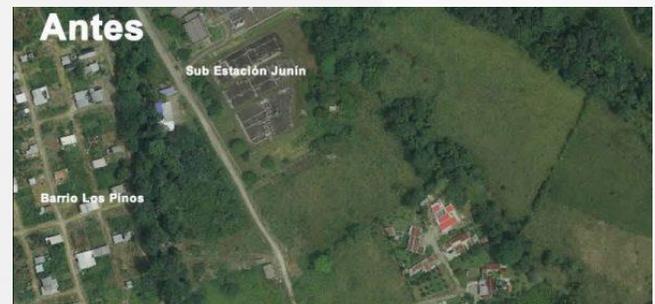
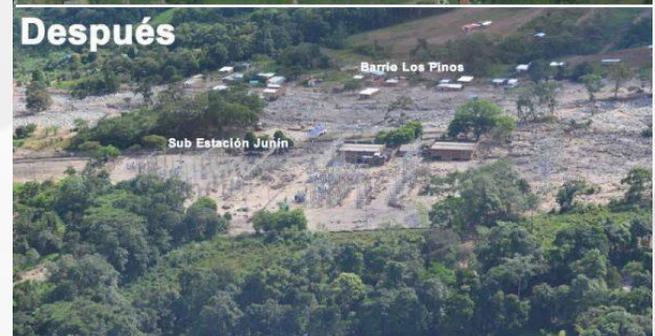
Fotos aéreas de las zonas afectadas por el deslizamiento (antes y después). Fuente: miputumayo.com.co/

Las siguientes fotografías aéreas muestran la magnitud de los daños del pasado 31 de marzo en la ciudad de Mocoa.

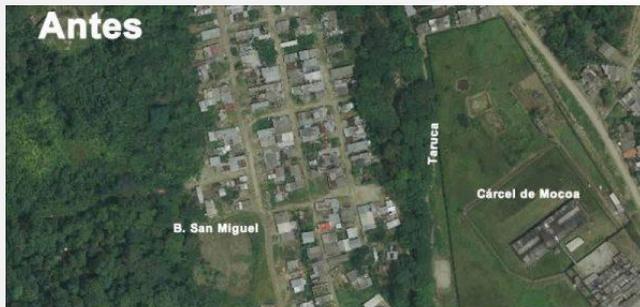
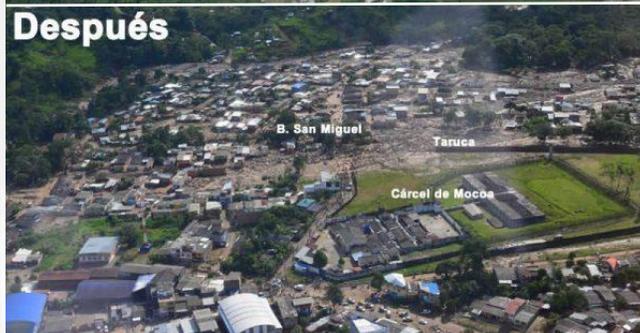
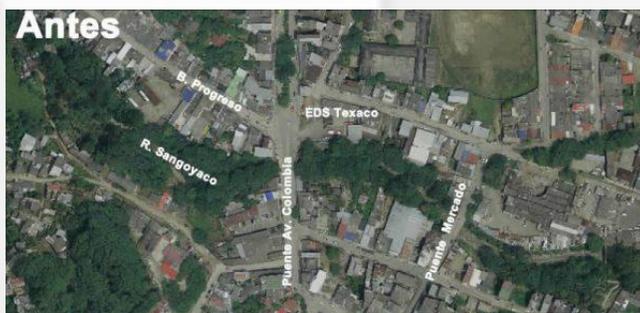
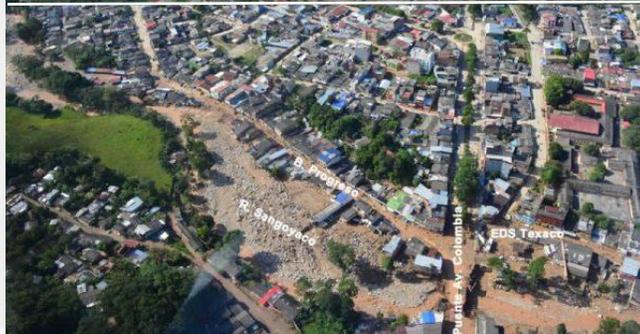
Fotos aéreas de las zonas afectadas por el deslizamiento (antes y después. Fuente: miputumayo.com.co/

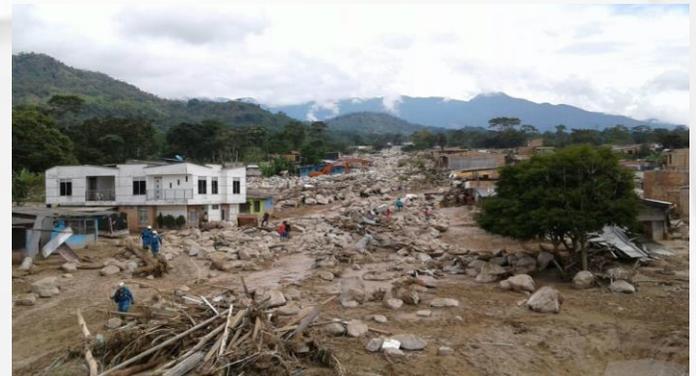
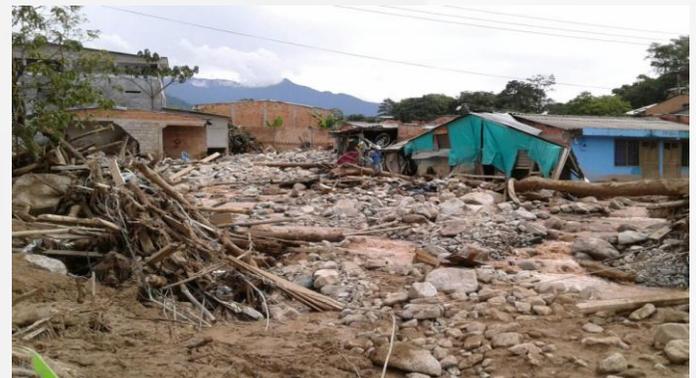
Imágenes de algunas de las zonas afectadas por el deslizamiento en Mocoa, Putumayo. Fuente: www.elespectador.com

La zona de daños reúne a 17 barrios afectados, donde aproximadamente 25 viviendas fueron destruidas.
