## Granizada atípica y tornado en Chihuahua, mayo 29-30, 2017

### Características del evento

**País:** México

**Fecha:** 29 y 30 de mayo de 2017

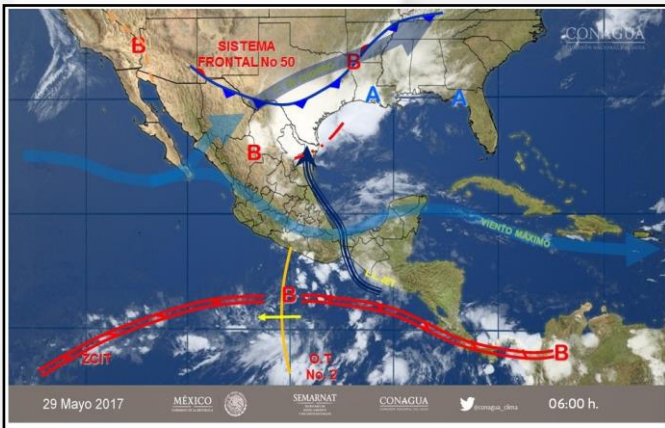
*Distribución geográfica de los dos fenómenos meteorológicos a las 6 h del 29 de mayo. Fuente: Servicio Meteorológico Nacional*

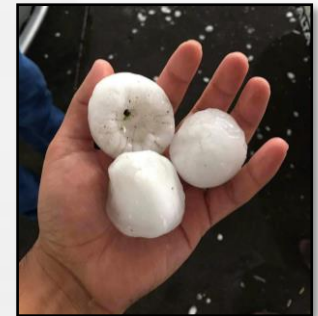
Los municipios con más reportes de daños fueron: **Cusihuirachi, Riva Palacio, Chihuahua, Cuauhtémoc y Namiquipa**, en otros once municipios del estado también se registraron lluvias. Hasta este momento solo se reportan daños materiales. En la ciudad capital, las primeras afectaciones fueron reportadas principalmente en la zona sur-oriente.

Alrededor de 250 vehículos fueron afectados en diversas partes, incluyendo rotura de parabrisas. Decenas de viviendas presentaron daños, así como gran cantidad de árboles afectados. Se presentaron accidentes menores producto del caos en algunas vialidades.

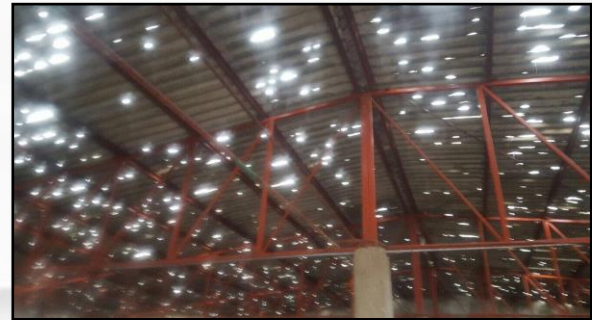
Daños en techos. Fotos: vía Twitter / @ahtzircardenas
