## Daños en Puerto Rico por los sismos del 6 y 7 de enero de 2020

**País:** Puerto Rico  
**Fecha:** 6/01/2020 y 7/01/2020  
**Zona con mayor afectación:** Guánica, Guayanilla y Yauco

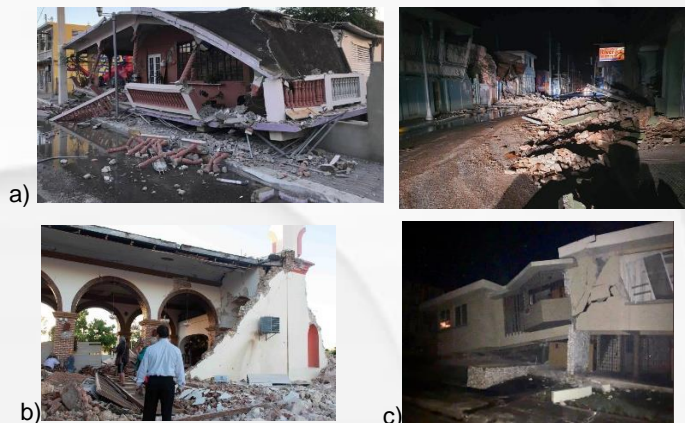
Casas derrumbadas (a) e Iglesia (b) en Guayanilla, colapso en Yauco (c). Fuente <https://telemundopr.com>

La mayoría de los colapsos registrados fueron en casas de dos niveles donde la planta baja se adecuó para estacionamiento.

Como era de esperarse, los principales daños se presentaron en las zonas cercanas a los epicentros de los eventos, especialmente porque se trata de eventos muy superficiales. En muchos casos, el colapso de las viviendas se atribuye a la patología del piso bajo débil, es decir, construcciones pesadas sobre columnas muy esbeltas, lo que evidencia la poca importancia que se da al buen diseño de las construcciones en zonas de baja actividad sísmica. Al parecer, la razón de construir así en la zona es la ocurrencia frecuente de inundaciones provocadas por los huracanes que afectan esas regiones del Caribe, por lo que prefieren dejarlo como lugar de estacionamiento.

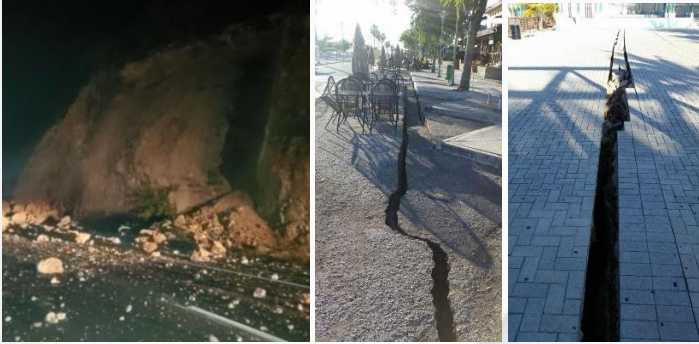
El sismo causó interrupción del sistema eléctrico en las localidades cercanas al epicentro, afectando a unas **250 mil viviendas**. También se produjeron derrumbes y grietas en algunas zonas.

Derrumbes en la carretera y grietas en La Guancha, Ponce. Fuente <https://www.telemundopr.com>
