## Tragedia en Texas por inundaciones / Texas tragedy due to flooding

### Características del evento / Event features:

**Fecha / Date:** 04/07/2025

**Zona con mayor afectación / Area with the greatest impact:** Texas County Hill

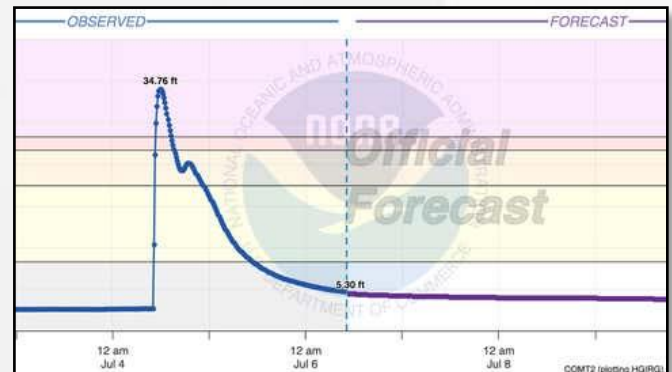
Las precipitaciones más altas ocurrieron el 3 y 4 de julio de 2025 / *Highest rainfall occurred on July 3-4, 2025* Foto/Source: NOAA

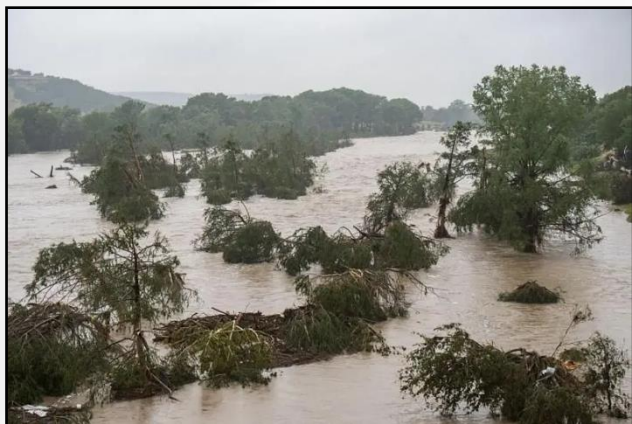
Inundación del Río Guadalupe cerca de Kerrville, Texas / Flooding of the Guadalupe River near Kerrville, Texas Foto/Source: bbc.com

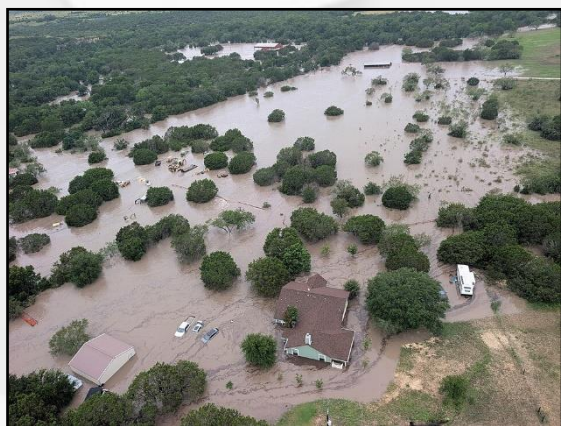
Inundación del Río Guadalupe cerca de Kerrville, Texas / Flooding of the Guadalupe River near Kerrville, Texas Foto/Source: @USCGHeartland

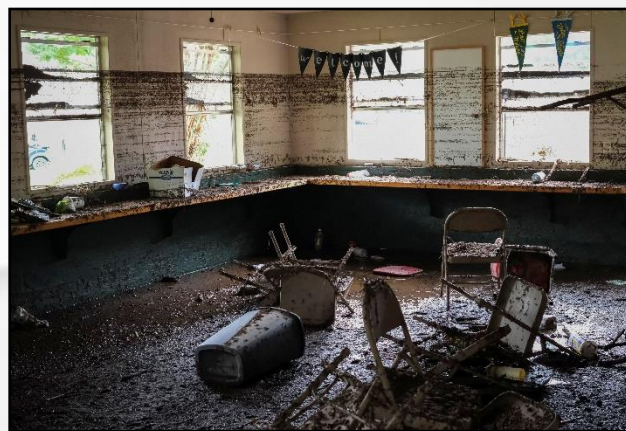
*Una habitación cubierta de lodo en el campamento muestra la altura a la que llegaron las aguas de la inundación / A muck-covered room at the camp shows how high the floodwaters reached*  
Foto/Source: Marco Bello/Reuters
