Daños por los sismos en Venezuela / Earthquake damage in Venezuela

Reporte preliminar / Preliminary report

Características de los eventos

Sismo de magnitud 7.5 con un sismo precursor de magnitud 7.2
 A 7.5 magnitude mainshock with a 7.2 magnitude foreshock

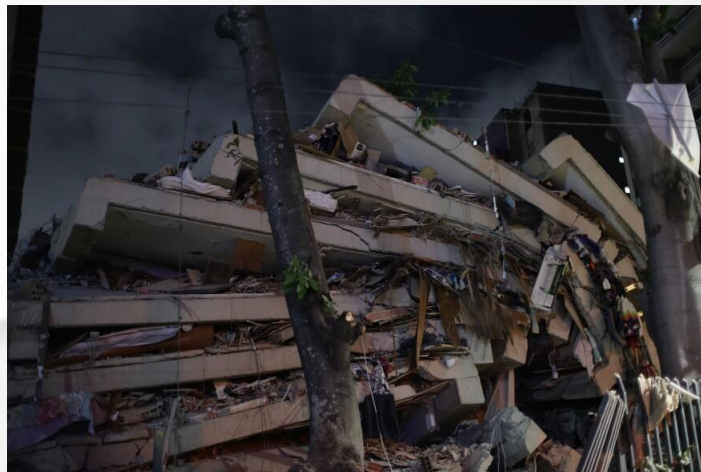
Edificio dañado en Los Palos Grandes, Chacao, Caracas / Damaged building in Los Palos Grandes, Chacao, Caracas
Fuente/Source: Jesus Vargas / Getty Images

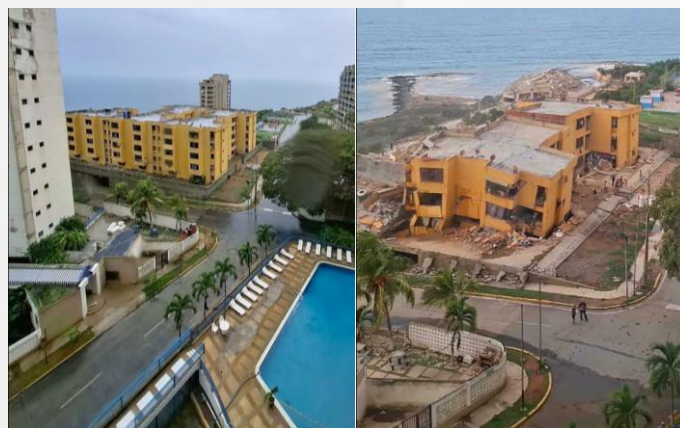
Antes y después de edificio en sector Playa Grande, La Guaira / Before and after of a building in Playa Grande sector, La Guaira
Fuente/Source: infobae.com/venezuela

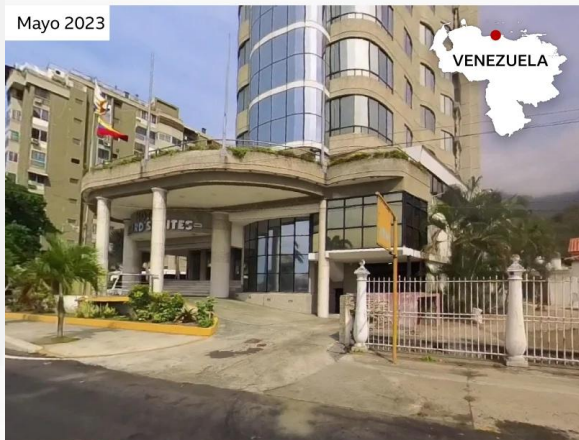
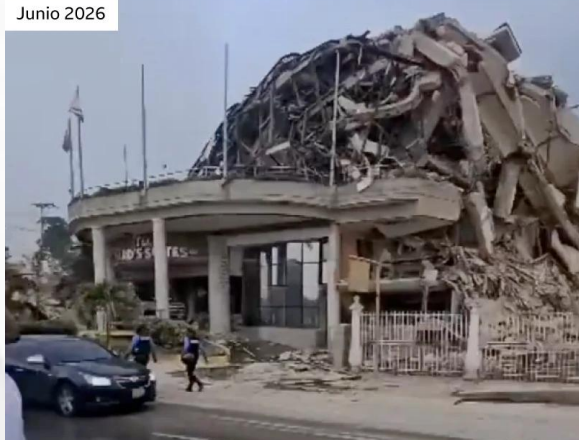
Hotel destruido en La Guaira

Daños en hotel en La Guaira / *Damaged hotel in La Guaira*
Fuente/Source: [bbc.com](https://www.bbc.com)

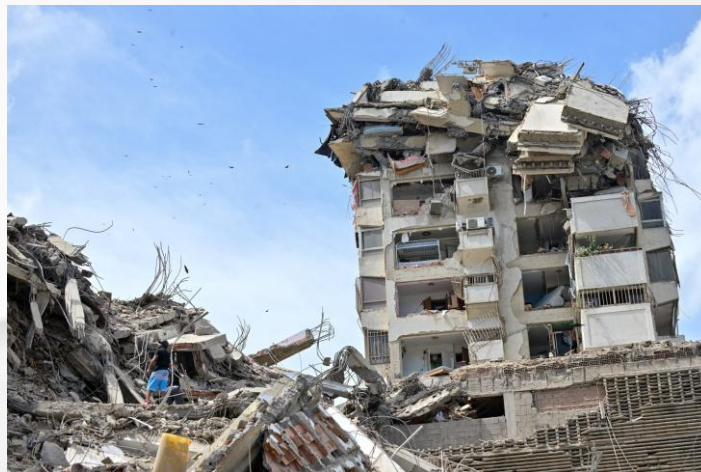
Edificios derrumbados en La Guaira / *Collapsed buildings in La Guaira*

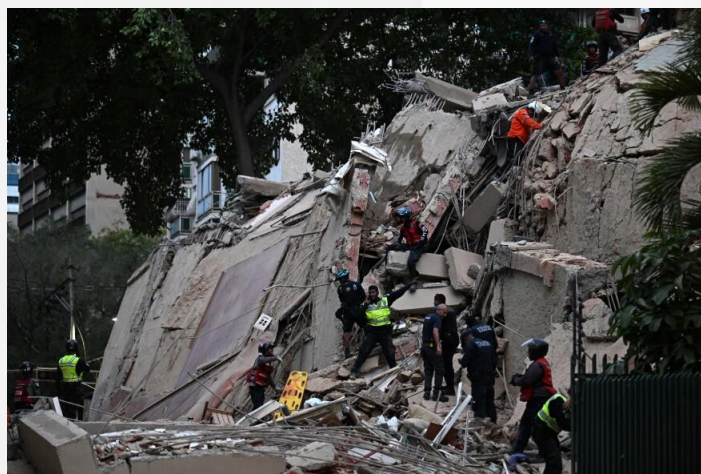
Labores de rescate en un edificio colapsado en Caracas / *Rescuers search for victims in a collapsed building in Caracas.*
