Extraer valor de la instrumentación  
reglamentaria

Marcial Contreras

Evaluación de Riesgos Naturales

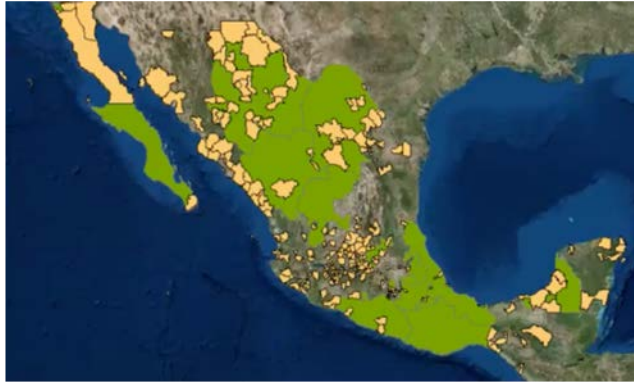
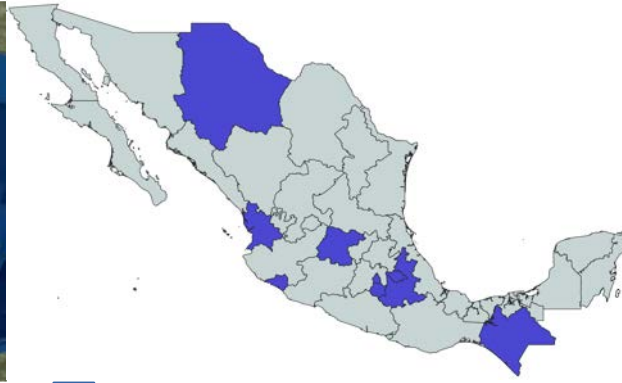
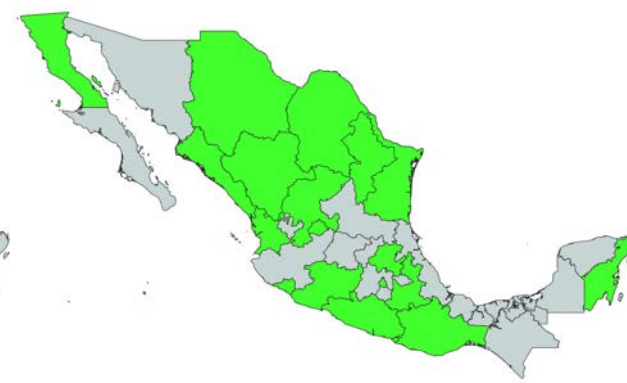
Gobierno realiza inspecciones de daños

El propietario obligado a reportar los daños

Estados y municipios con reglamento de construcciones

En CDMX, además se piden acelerogramas

3,000 m<sup>2</sup>

h > 15 m

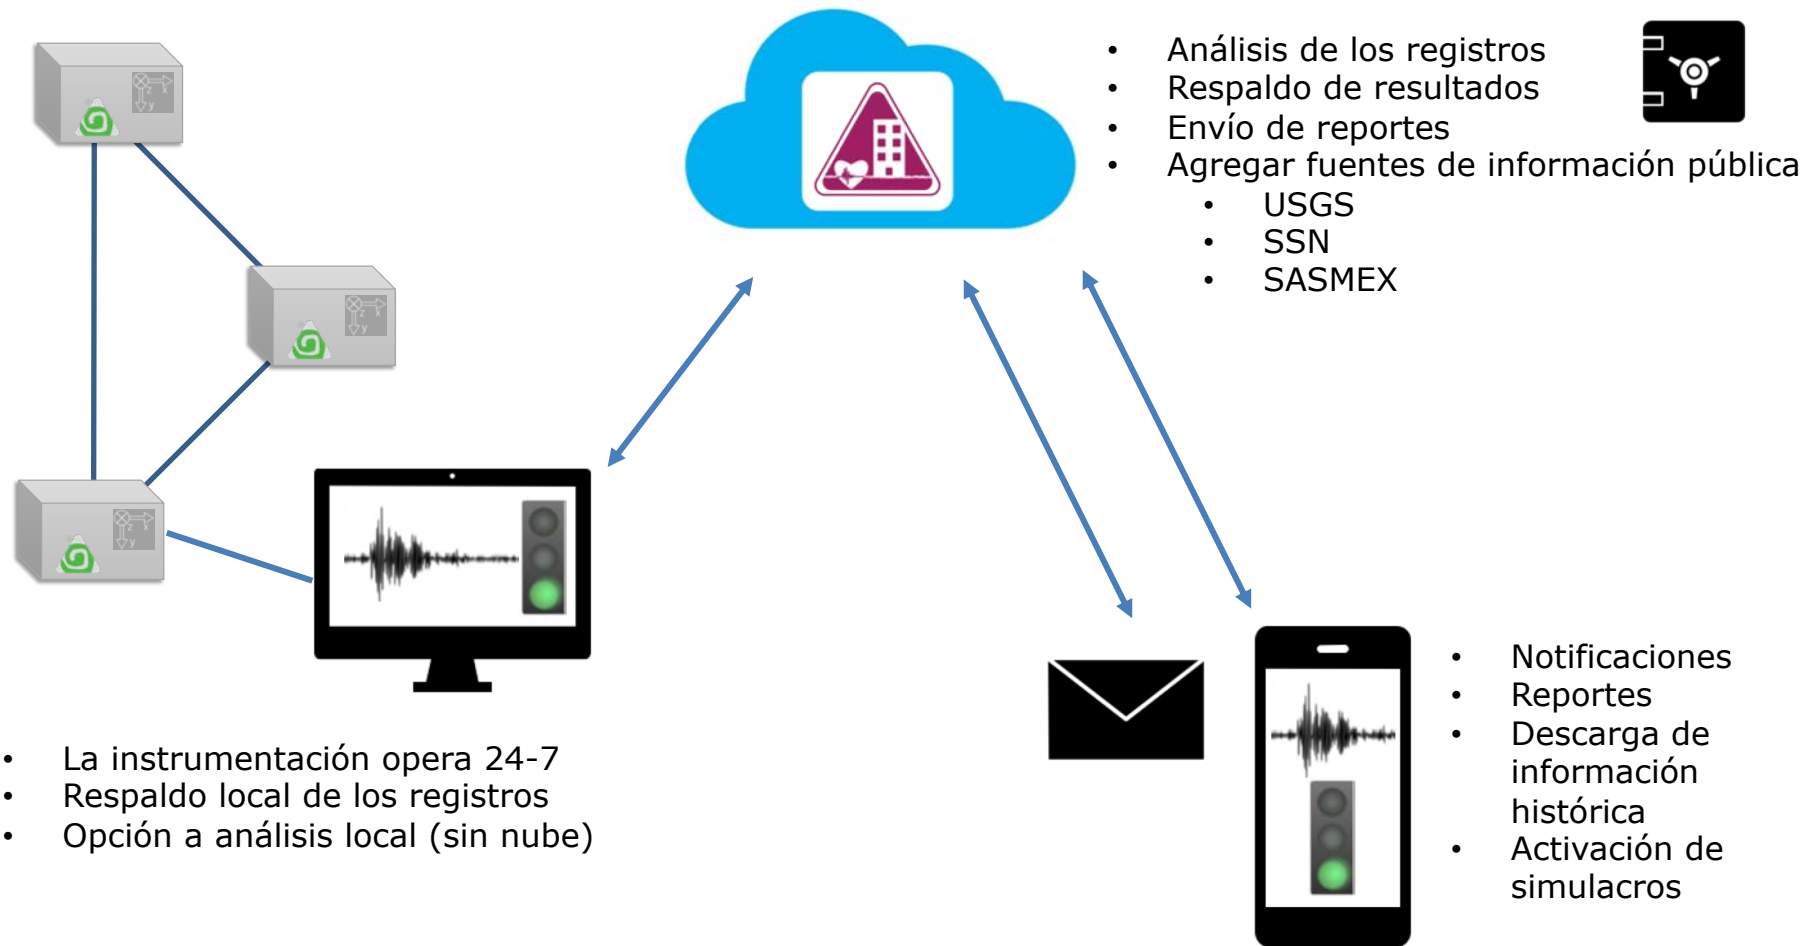
# Instrumentación

## Instrumentación asequible

Desempeño óptimo para la aplicación

Actualización y mejora continua

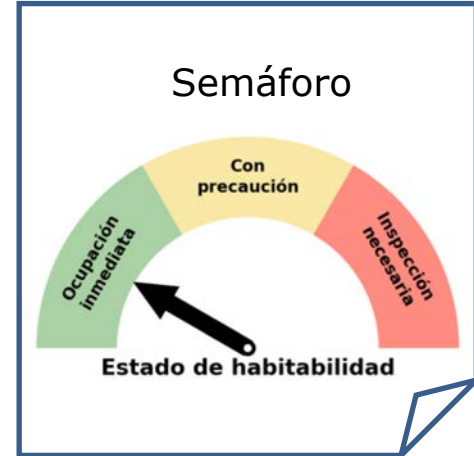
El semáforo de habitabilidad se evalúa **al instante**, con los registros de movimiento fuerte por sismo

Variable índice

Evaluar habitabilidad
