A 40 años del sismo de la IBERO: lo que pasó, lo que pasaría hoy si volviera a ocurrir

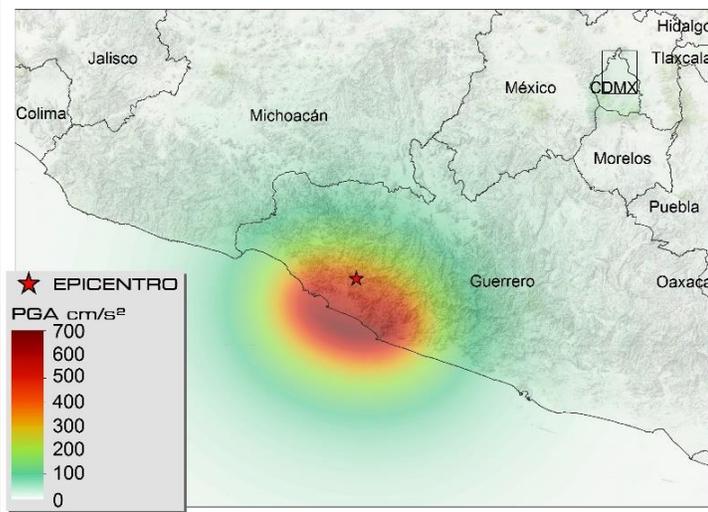
El día miércoles **14 de marzo de 1979** a las 05:07:16 horas ocurrió un sismo de magnitud de 7.6 grados Richter a una profundidad de 25 km, con epicentro en **Petatlán**, Guerrero, donde destruyó una docena de casas de adobe (Figura 1).

Figura 1. Epicentro e intensidades del sismo de la Ibero.

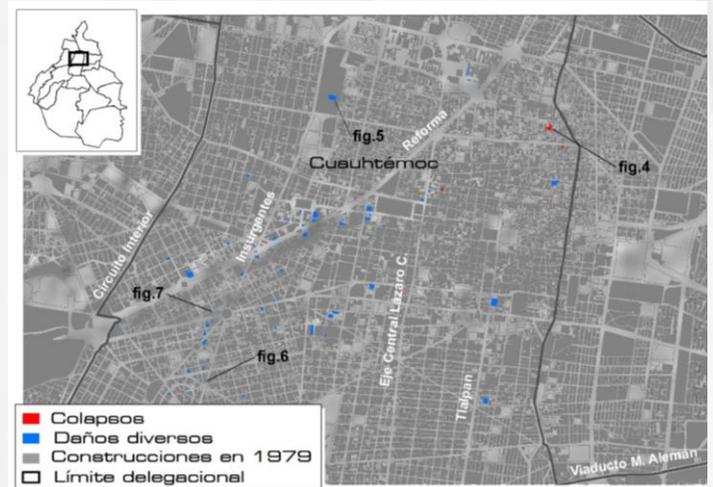
Más daños se observaron en la CDMX en las colonias Centro, Roma y Tabacalera (Figura 3), la cifra oficial fue de cinco muertos y 30 heridos. El abastecimiento de agua potable sufrió grandes daños, dejando a un 40 % de los usuarios sin el servicio por más de 48 horas. Se presentaron 39 estructuras con daño: 25 con daños importantes, 9 graves, 2 colapsos parciales y 3 totales. La Figura 4 corresponde al colapso total de la vivienda de dos niveles de construcción ubicada en Caridad no. 13 en la zona de la Lagunilla donde murió un joven de 17 años.

Figura 3. Mapa actual de la CDMX con la ubicación de edificios que reportaron daños en 1979.
