# **Los sismos de septiembre 2017: intensidad, vulnerabilidad y pérdidas**

Personal de ERN

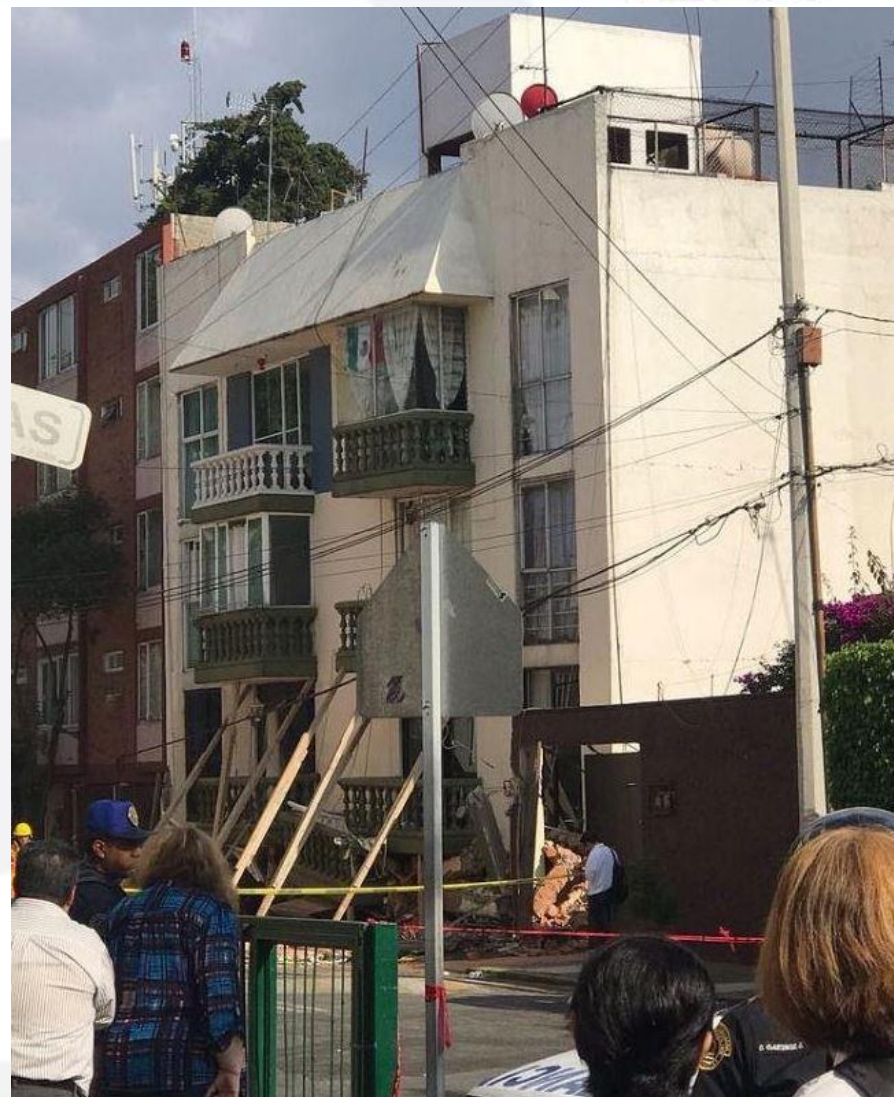
Antes del sismo

Después del sismo

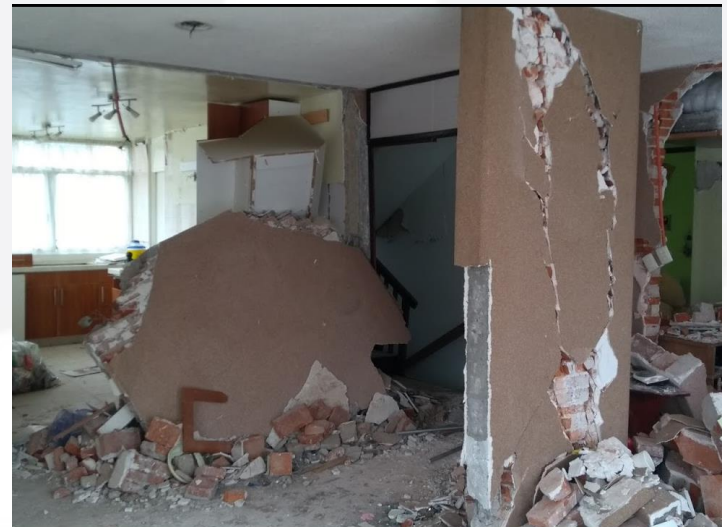
## Casa en División del Norte Papelería

Antes del sismo

Después del sismo
