Daños por el sismo de M8.2 del 7 de septiembre, 2017

Damage due to the M8.2 earthquake of September 7th, 2017

Características del evento / Event characteristics

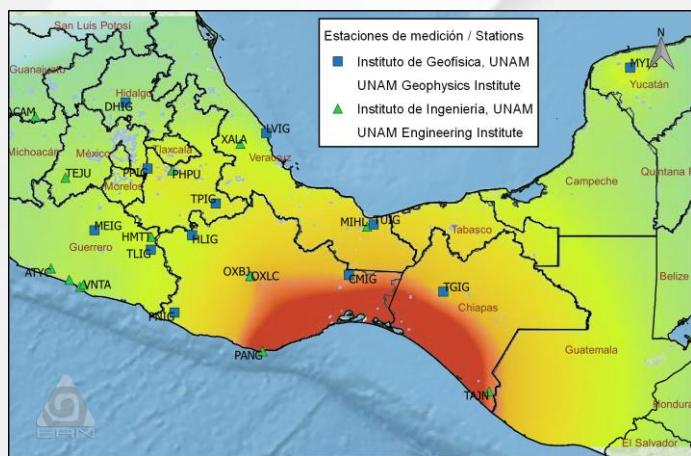
Mapa de intensidades y estaciones de medición Fuente: Instituto de Ingeniería, UNAM

Shakemap and measuring stations Source: UNAM Engineering Institute

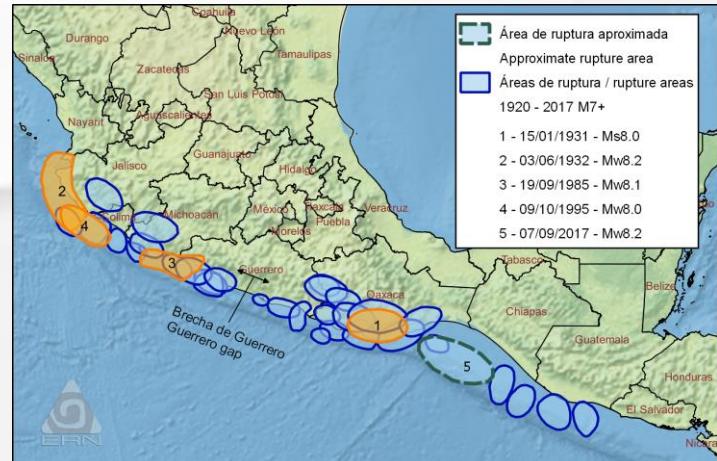
Pocos sismos con **magnitud mayor a 8.0** han ocurrido en México en los últimos 100 años. En el siguiente mapa se muestran estos sismos, su magnitud y fecha; se aprecia claramente que este sismo ocurre en una zona donde no se habían observado sismos desde principios del siglo XX (más de 120 años) cuando se empieza a ubicar los sismos con mayor precisión y a calcular su magnitud. Nótese la **brecha de Guerrero** donde desde 1911 no han ocurrido sismos grandes.

During the last 100 years, only a few earthquakes with **magnitude greater than 8.0** have been occurred in Mexico. The following map shows the location, magnitude and date of these earthquakes. Note that the recent earthquake filled a gap where no earthquakes had been observed since the time where the location and magnitude of the earthquakes were computed. Also note the **Guerrero gap** where no large earthquakes have been observed since 1911.

Áreas de ruptura de sismos con magnitud mayor a 8 Rupture areas for M8+ earthquakes

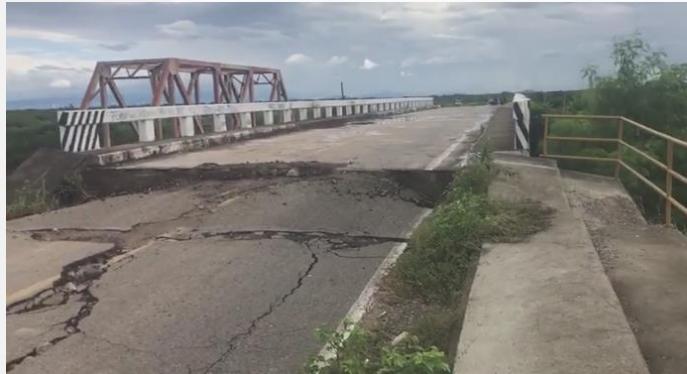
El puente el Estero que comunica Unión Hidalgo y Juchitán presentó severos daños por lo que no hay comunicación por esa vía entre esos dos municipios.

*The **Estero bridge**, that communicates Union Hidalgo and Juchitan, suffer heavy damage, this stopped the communication between these municipalities.*

Daños en puente el Estero / Estero bridge damage

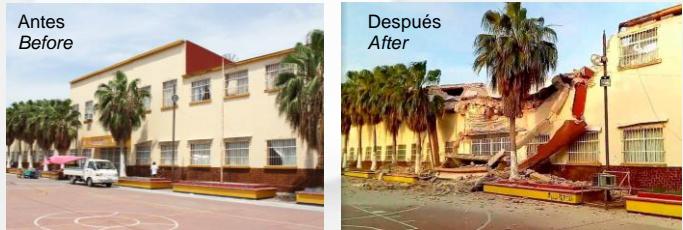
La Secretaría de Educación Pública reportó 935 escuelas con daños menores. En Oaxaca el centro escolar Juchitán colapsó en su parte central.

The Ministry of Public Education, reported 935 schools with light damage. In Oaxaca, a public school suffered partial collapse.

Daños en el centro escolar Juchitán, Oaxaca / Damage in a school in Juchitan, Oaxaca

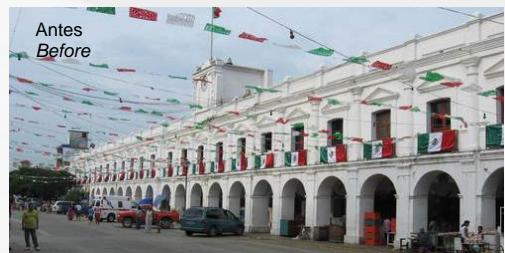
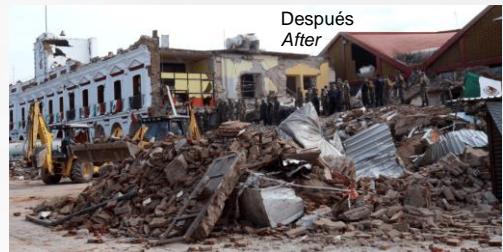
En Juchitán, Oaxaca, la mitad del **Palacio Municipal**, construido cerca de 1860 en **adobe**, fue destruido, y varios edificios importantes sufrieron daños, entre ellos la Casa de Cultura de Juchitán, y varias capillas de los alrededores.

*Half of the **Town Hall** of Juchitan, Oaxaca, built in 1860 with **adobe**, collapsed; other important buildings, like the House of Culture and several chapels of the surroundings, suffered minor damage.*

*Daños en el Palacio Municipal de Juchitán, Oaxaca
Juchitan Town Hall partial collapse*

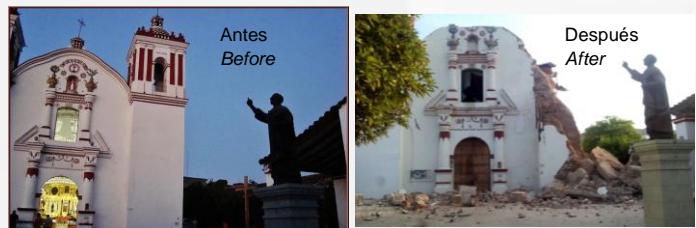
En Chiapas, 52 templos sufrieron daños. Una de las más afectadas fue la Catedral de San Cristóbal, pues presenta graves daños en columnas. En Juchitán, Oaxaca, todas las capillas presentan severas afectaciones, específicamente el templo de San Vicente Ferrer, mostrado en la figura de abajo, en el resto del estado se reportan ligeros daños en los templos.

In Chiapas, 52 temples reported damages. One of the most affected was the Cathedral of San Cristobal, because it presents damages in columns. In Juchitan, Oaxaca, all chapels were severely affected, particularly the San Vicente Ferrer temple, shown in the following figure; in the rest of the state the temples suffer only light damage.

*Daños en Templo San Vicente Ferrer Juchitán, Oaxaca
Damage to the San Vicente Ferrer Temple Juchitan, Oaxaca*

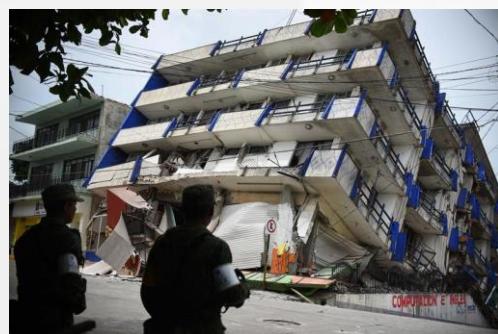
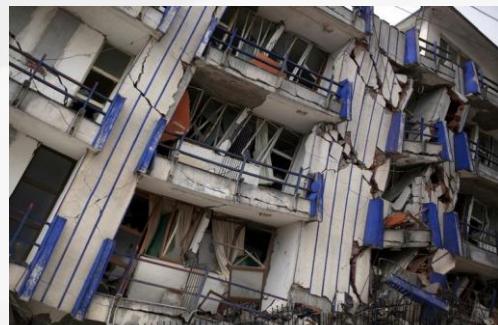
*Daños en hotel en Matías Romero, Oaxaca
Damages in a hotel in Matias Romero, Oaxaca*

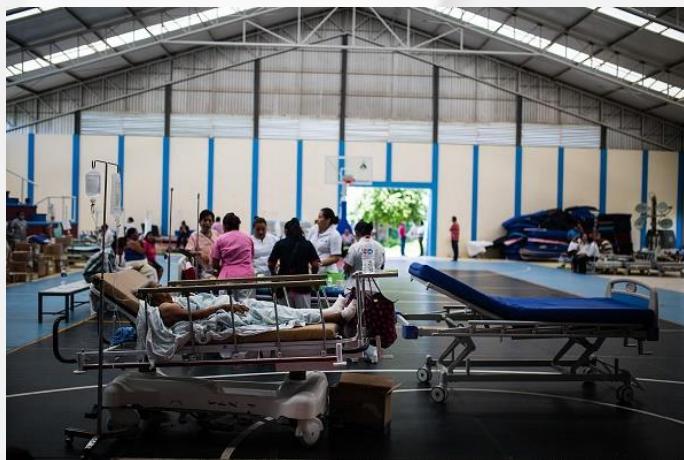
En Tuxtla Gutiérrez, Chiapas, el ISSSTE reubicará 70 pacientes del **Hospital General Belisario Domínguez** debido a que **sufrió daños estructurales**. Por parte del IMSS, la **Clinica 25 se encuentra cerrada** por seguridad debido a caída de plafones, cuarteaduras y vidrios rotos. En Oaxaca, pacientes del **hospital regional Presidente Juárez**, fueron reubicados debido a que presentó fisuras en paredes las cuales están pendientes por evaluar. Otros hospitales presentaron daños menores o fallas de energía eléctrica que fueron rápidamente solucionados.

*In Tuxtla Gutierrez, Chiapas, ISSSTE will relocate 70 patients from the **General Hospital Belisario Domínguez** because of the **structural damage**. The IMSS health **Clinic 25 was closed** due to fallen non-structural ceilings, cracks and broken glass. In Oaxaca, patients from the regional **hospital Presidente Juarez**, were relocated because of cracks in walls waiting for evaluation. Other hospitals had only minor damage or electrical power cuts that were quickly solved.*

Pacientes de hospital atendidos en albergues / Hospital patients treated in shelters

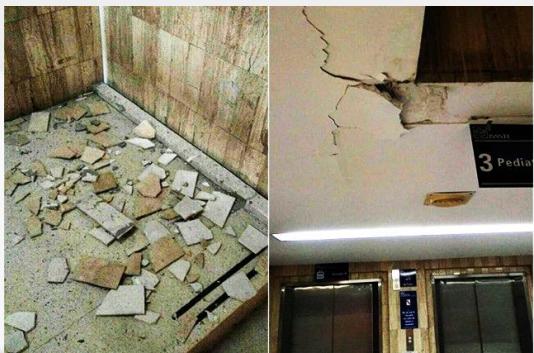
En **Puebla**, a varias centenas de kilómetros del epicentro, se presentaron daños menores en el **hospital San Alejandro** del IMSS, se trataron de **daños en fachadas y acabados**, sin embargo, esto causó pánico y la evacuación del inmueble.

*In Puebla, hundreds of kilometers away from the epicenter, the public **hospital San Alejandro**, present light **damage in facades, walls and windows**, causing panic and the evacuation of the property.*

Daños en el hospital San Alejandro, en Puebla / Damage in San Alejandro hospital, Puebla

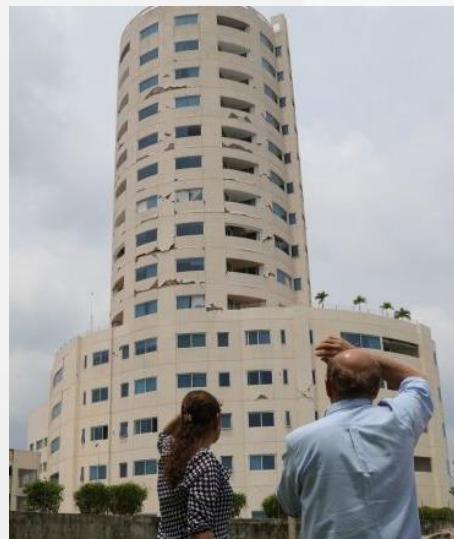
En **Villahermosa**, Tabasco, se registraron **163 edificios dañados**. Entre ellos está un moderno conjunto habitacional, Torre Zafiro, el cual presentó daños en muros, techos, ventanas y fachadas. Los daños pueden haberse debido a la gran irregularidad en elevación a partir del quinto nivel, y que esta zona es considerada de baja sismicidad, por lo que los requerimientos de diseño son muy bajos.

*In Villahermosa, Tabasco, **163 buildings presented damage**. One of these buildings is the Zafiro Tower, a modern dwelling complex exhibit severe damage in walls, ceilings, windows and facades. The damage could be due to the large irregularity from the 5th floor, and also because this zone is considered of low seismicity, so the structural design is very likely poor.*

Daños en Torre Zafiro, Tabasco
Damage in Zafiro Tower, Tabasco

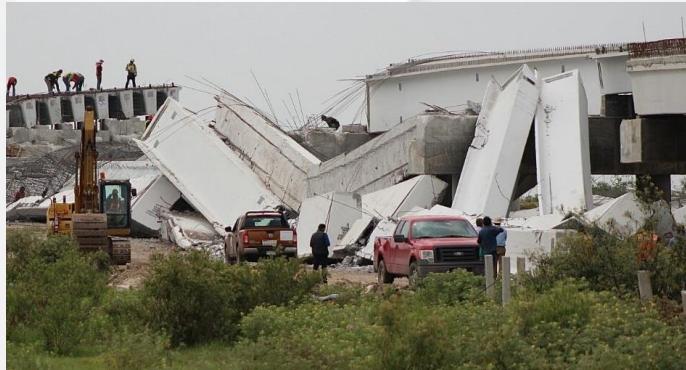
En Texcoco se desplomó una sección de puente en construcción de la nueva autopista Pirámides–Texcoco hacia el Nuevo Aeropuerto Internacional de la Ciudad de México. Al no estar terminado, **varias trabes presforzadas de 40 metros** de longitud cada una, perdieron el apoyo y se destruyeron al caer.

In Texcoco, a part of a new bridge under construction collapsed, this bridge connects Piramides to Texcoco, and it is part of the access to the New Mexico City International Airport. Many prestressed beams, each one 40 meters long, were not yet attached to the structure, lost support and collapsed.

*Colapso de una sección de un puente en construcción de la nueva autopista Pirámides-Texcoco
Collapse of a part of a bridge under construction of the new highway Piramides-Texcoco*

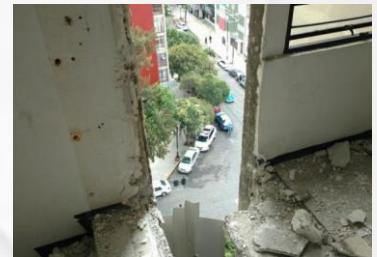
Uno de los edificios con mayores daños en la Ciudad de México es uno ubicado en la colonia Doctores (figura anterior), los daños se perciben de los pisos siete a trece pues **los muros del cubo de las escaleras se separaron** y se desprendieron losetas de los escalones; el edificio podría considerarse como pérdida total.

One of the buildings with significant damage in Mexico City is one located in the Doctores neighborhood (previous figure), damages are perceived from floors 7 to 13th as the walls of the stairs were separated from the main structure, and tiles were detached from the steps; the building could be considered as total loss.

*Daños en edificio, Ciudad de México
Damages in building, Mexico City*
