## Daños por sismo del 29 de julio de 2014

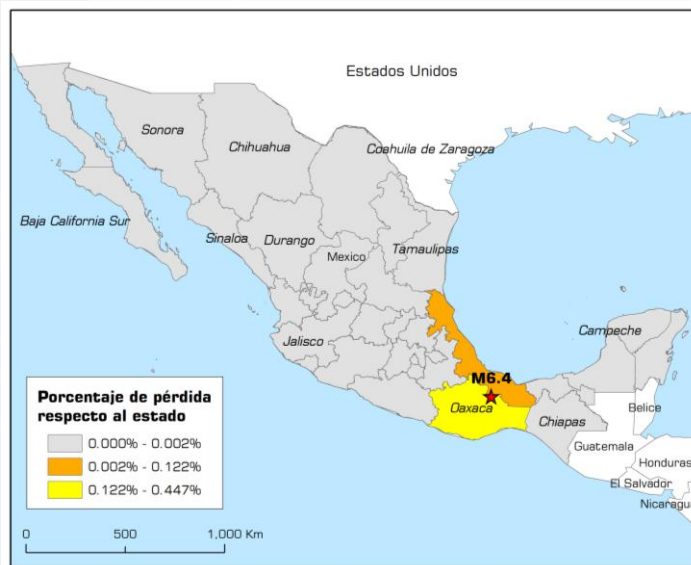
Figura 1. Porcentaje de pérdida respecto al estado, ocasionadas por el sismo del 29 de julio 2014, tomando como base una cartera representativa del sector asegurador y evaluado con el Sistema R.

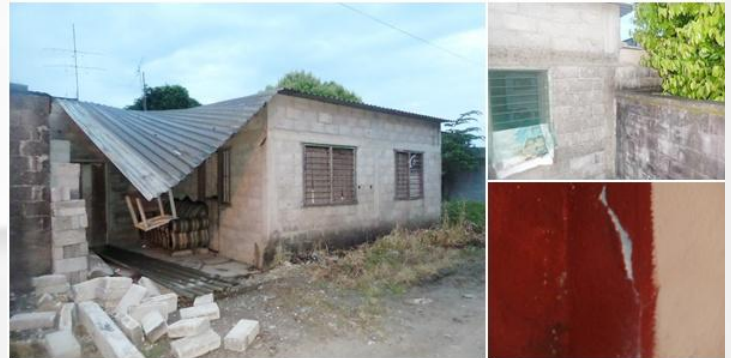
Figura 2. Vivienda en Tuxtepec, Oaxaca afectada por el sismo.  
Fuente: [www.elpinerodelacuena.com.mx](http://www.elpinerodelacuena.com.mx)

Las autoridades locales reportaron que no se registraron daños de mayor envergadura en el estado. En el municipio de **Ayotzintepec** tres viviendas resultaron con cuarteaduras, las cuales no representan riesgo para sus ocupantes, mientras que en **Loma Linda** se reportó el hundimiento del tramo de una calle, así como unas 40 viviendas con cuarteaduras. En **Oaxaca de Juárez** se reportó un muerto debido a un paro cardíaco, así como el desprendimiento de un mosaico en la barda del Hospital General "Doctor Aurelio Valdivieso". En la comunidad Flor Batavia, del municipio de **San Andrés Teotilalpam**, se reportaron 10 viviendas afectadas. El templo católico de San Pedro Yareni, perteneciente al municipio de **Ixtlán de Juárez** presentó alguna afectación después del sismo.
