## Inundaciones repentinas el 6 de agosto en Uttarakhand, India Flash floods on August 6 in Uttarakhand, India

**Fecha / Date:** 06/08/2025

**Zona con mayor afectación / Area with the greatest impact:** Uttarkashi District, Uttarakhand (Dharali, Harshil, Sukki)

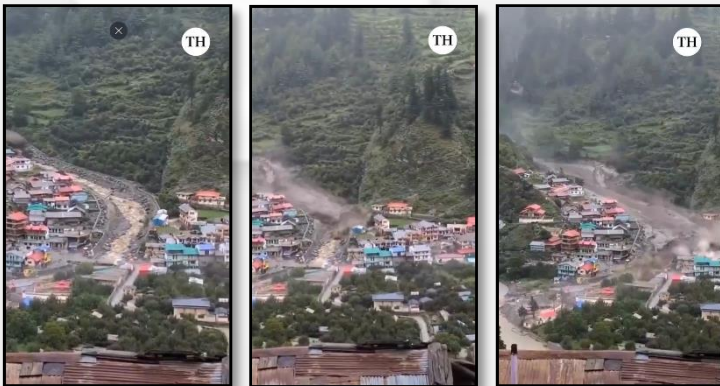
Flash floods provocado por aguacero del martes 5 de agosto en aldeas de gran altitud en Dharali distrito de Uttarkashi, Uttarakhand /Cloudburst led to flash floods on Tuesday August 5 in high altitude villages of Dharali in Uttarakhand's Uttarkashi district. Foto/Source: thehindu.com

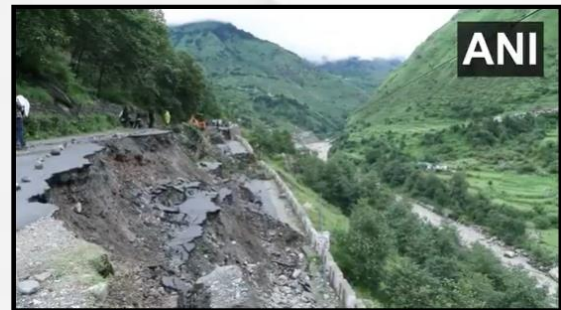
Carretera dañada en Bhatwari Uttarkashi / Road damaged in Bhatwari, Uttarkashi Foto/Source: @ANI

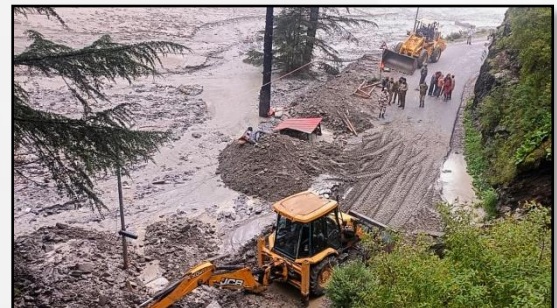
Retiro de escombros en caminos cerca de Harsil, Uttarkashi /Debris removal on roads near Harsil, Uttarkashi Foto/Source: PTI

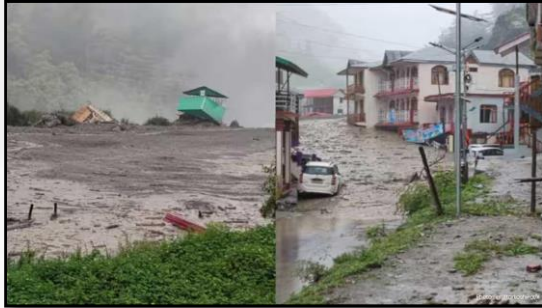
Flash floods en Dharali / Dharali's flash floods. Foto/Source: @ UttarkashiPol/x
