## Fuertes inundaciones y lluvia en México del 6 al 10 octubre 2025

### Características del evento

**Fecha:** 6-10/10/2025

**Zona con mayor afectación:** Veracruz, Puebla, Hidalgo, Querétaro, San Luis Potosí

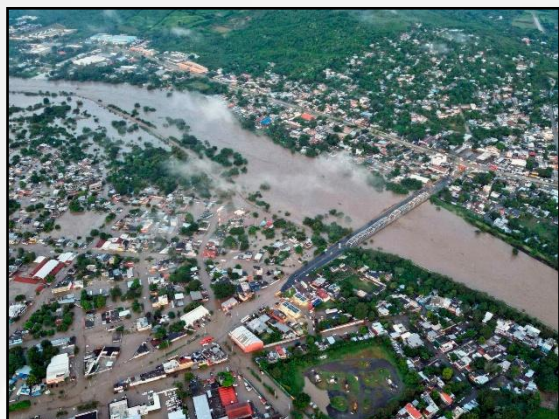
Desbordamiento del Río Cazonos, Veracruz. Foto: imagendeveracruz.mx

Viviendas y vehículos completamente destrozados tras las inundaciones en Poza Rica, Veracruz.

La madrugada del viernes 10 de octubre las precipitaciones se intensificaron provocando el desbordamiento del Río Cazones<sup>1</sup>. Los primeros reportes señalaron que el río Cazones alcanzó niveles históricos de desbordamiento, superando los siete metros de altura. Al amanecer, gran parte de Poza Rica estaba bajo el agua, por lo que las autoridades declararon estado de emergencia en la región.

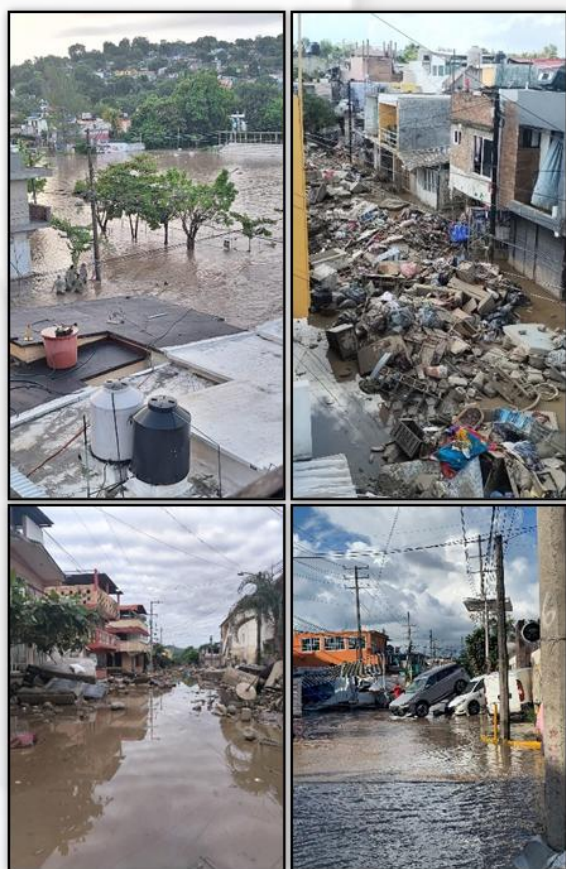
Desbordamiento del Río Cazonos, Veracruz

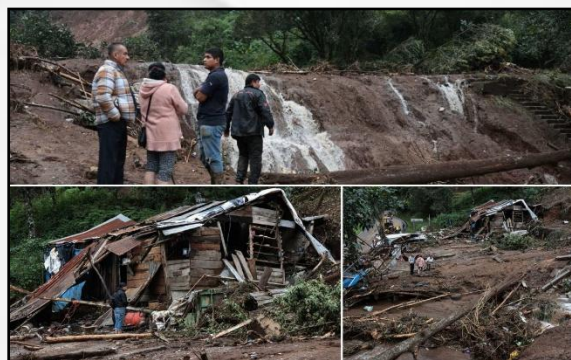
Daños en la Sierra Norte de Puebla. Foto: Eslmagen

Los daños en Puebla por lluvias torrenciales también consideran 404 afectaciones por derrumbes, 24.5km de asfalto removido, además de más de 32 escuelas afectadas y 25 municipios con cortes de energía eléctrica, en su mayoría ubicados en la Sierra Norte de Puebla

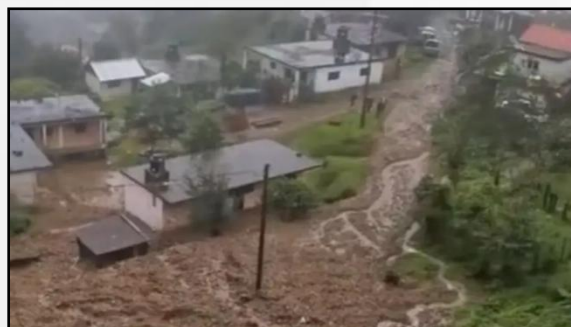
Afectaciones en la Sierra de Hidalgo Foto: Ayuntamiento de Tenango de Doria

Al 14 de octubre, Esteva Medina, secretario de la SICT mencionó que en esta red carretera y de caminos hubo 244 incidencias, 85 ya fueron atendidas; 87 caminos han sido abiertos parcialmente, 72 caminos siguen cerrados y 24 puentes afectados.

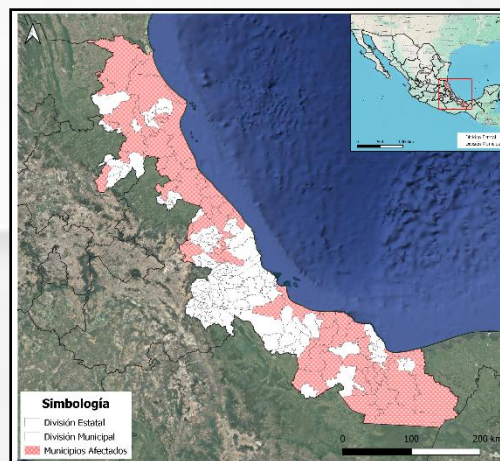
Municipios afectados por inundaciones derivados del desbordamiento de ríos y cuerpos de agua por intensas precipitaciones durante el 04 al 06 de octubre de 1999 en Veracruz.

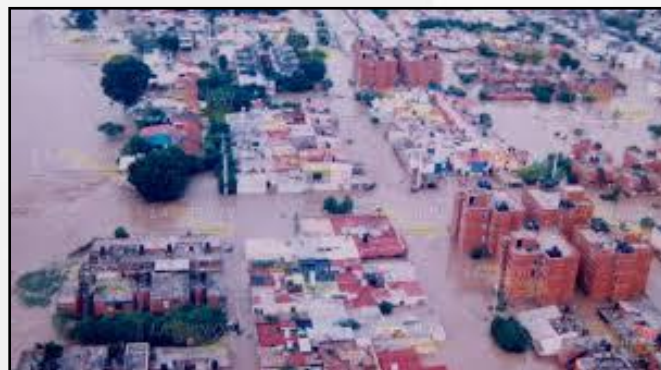
Desbordamiento de ríos y cuerpos de agua por intensas precipitaciones durante el 04 al 06 de octubre de 1999 en Poza Rica, Veracruz
