# **Los sismos de septiembre 2017: intensidad, vulnerabilidad y pérdidas**

Personal de ERN

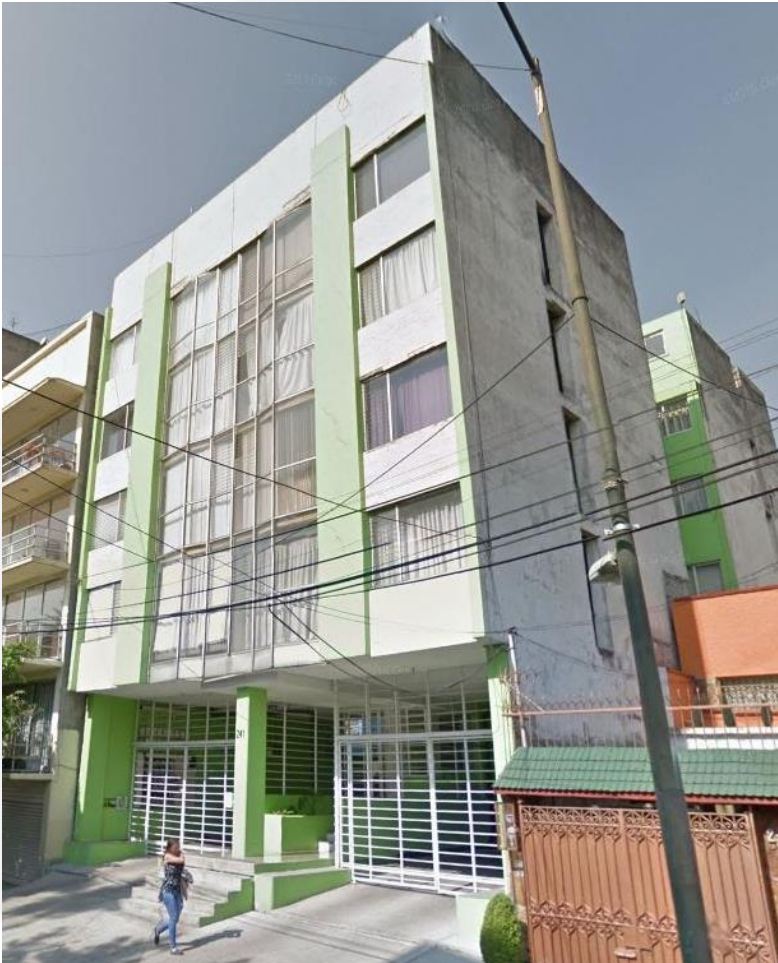
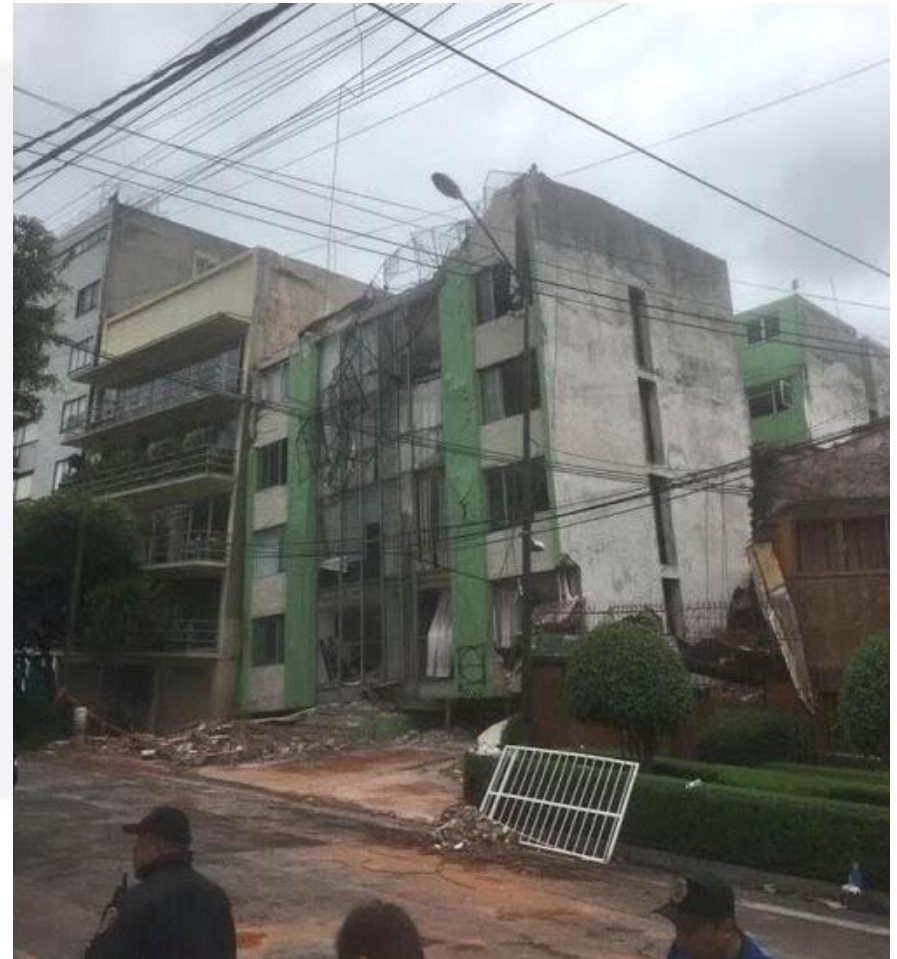
## Edificio en calle Enrique Rébsamen

Antes

Después

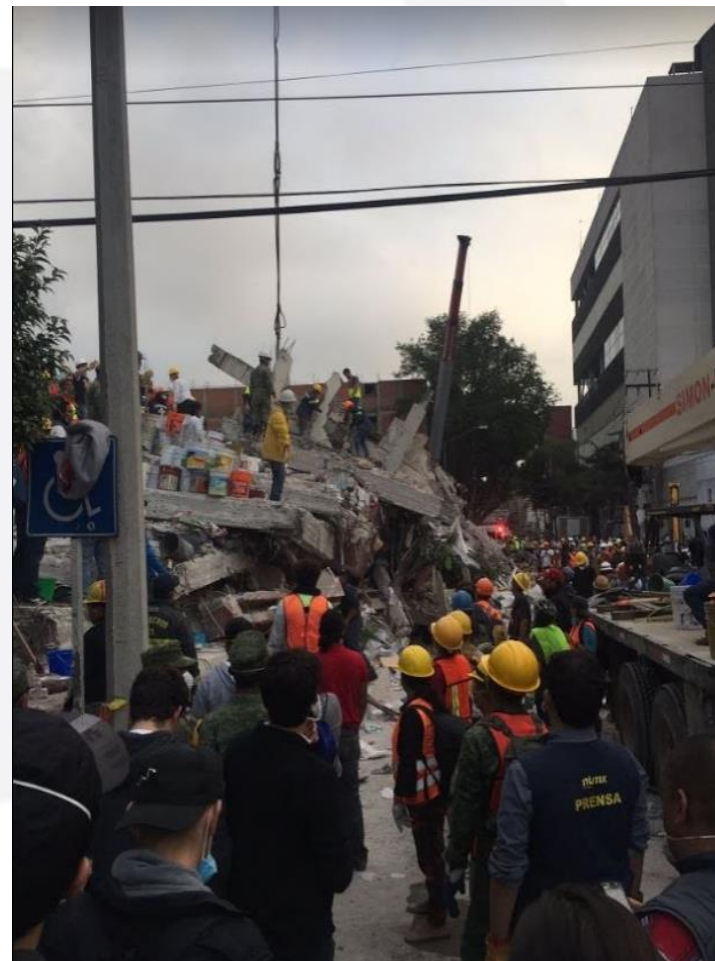
Antes del sismo

Después del sismo

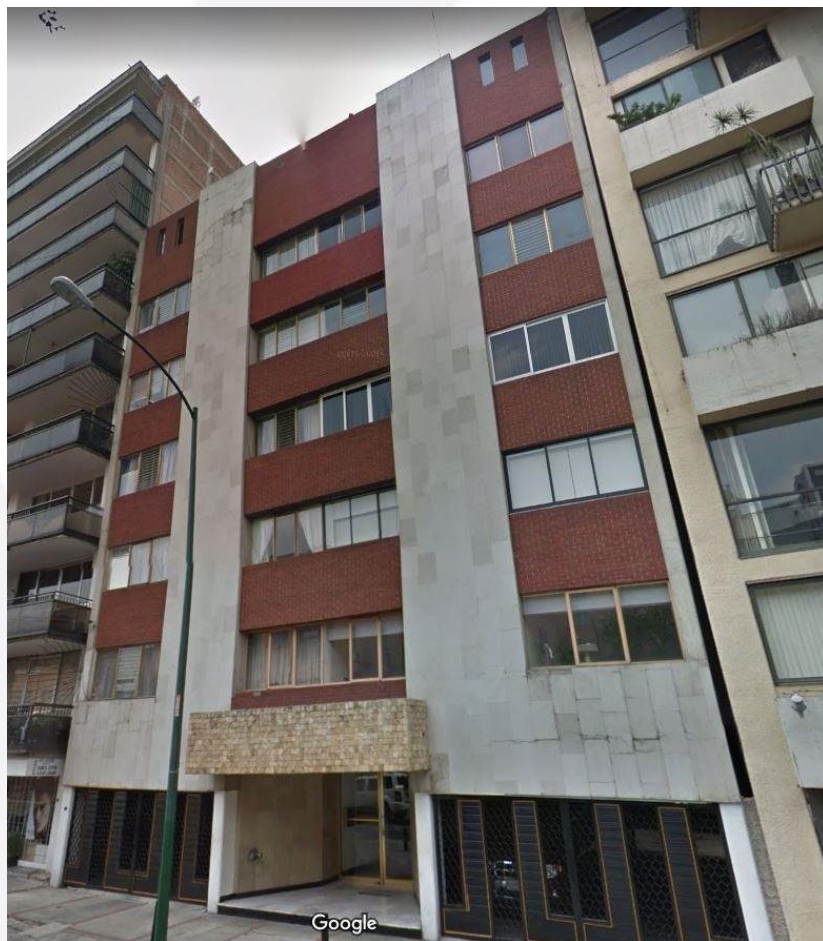
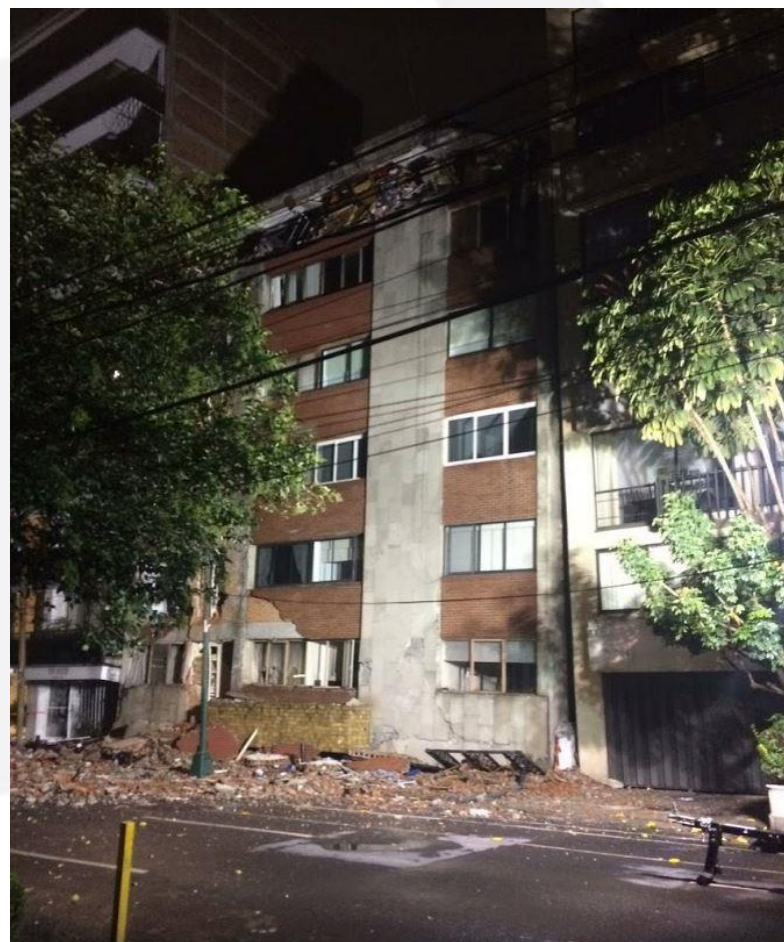
Antes del sismo

Después del sismo

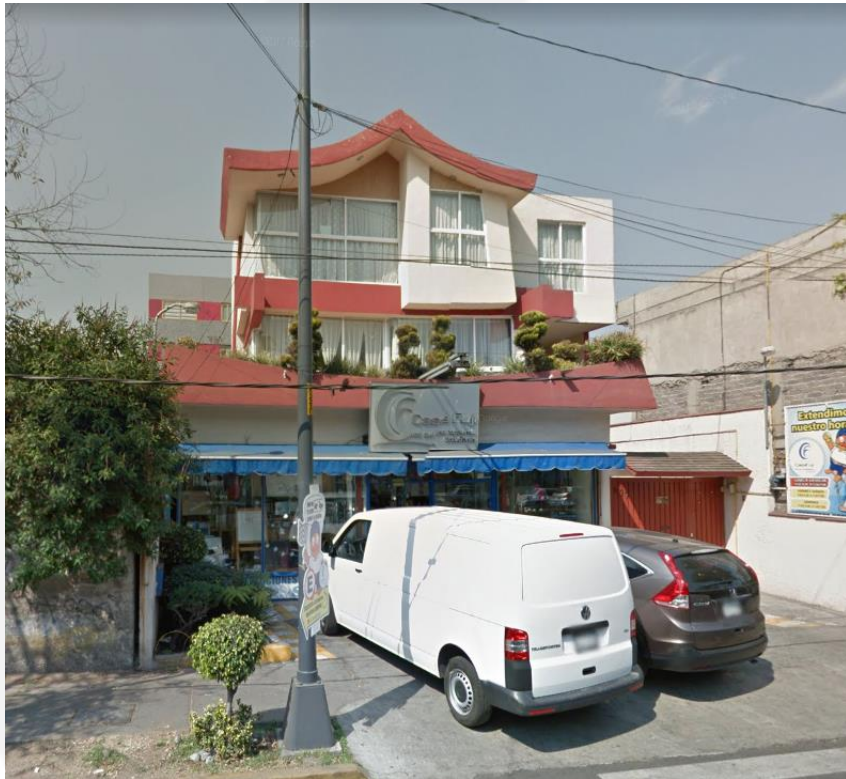
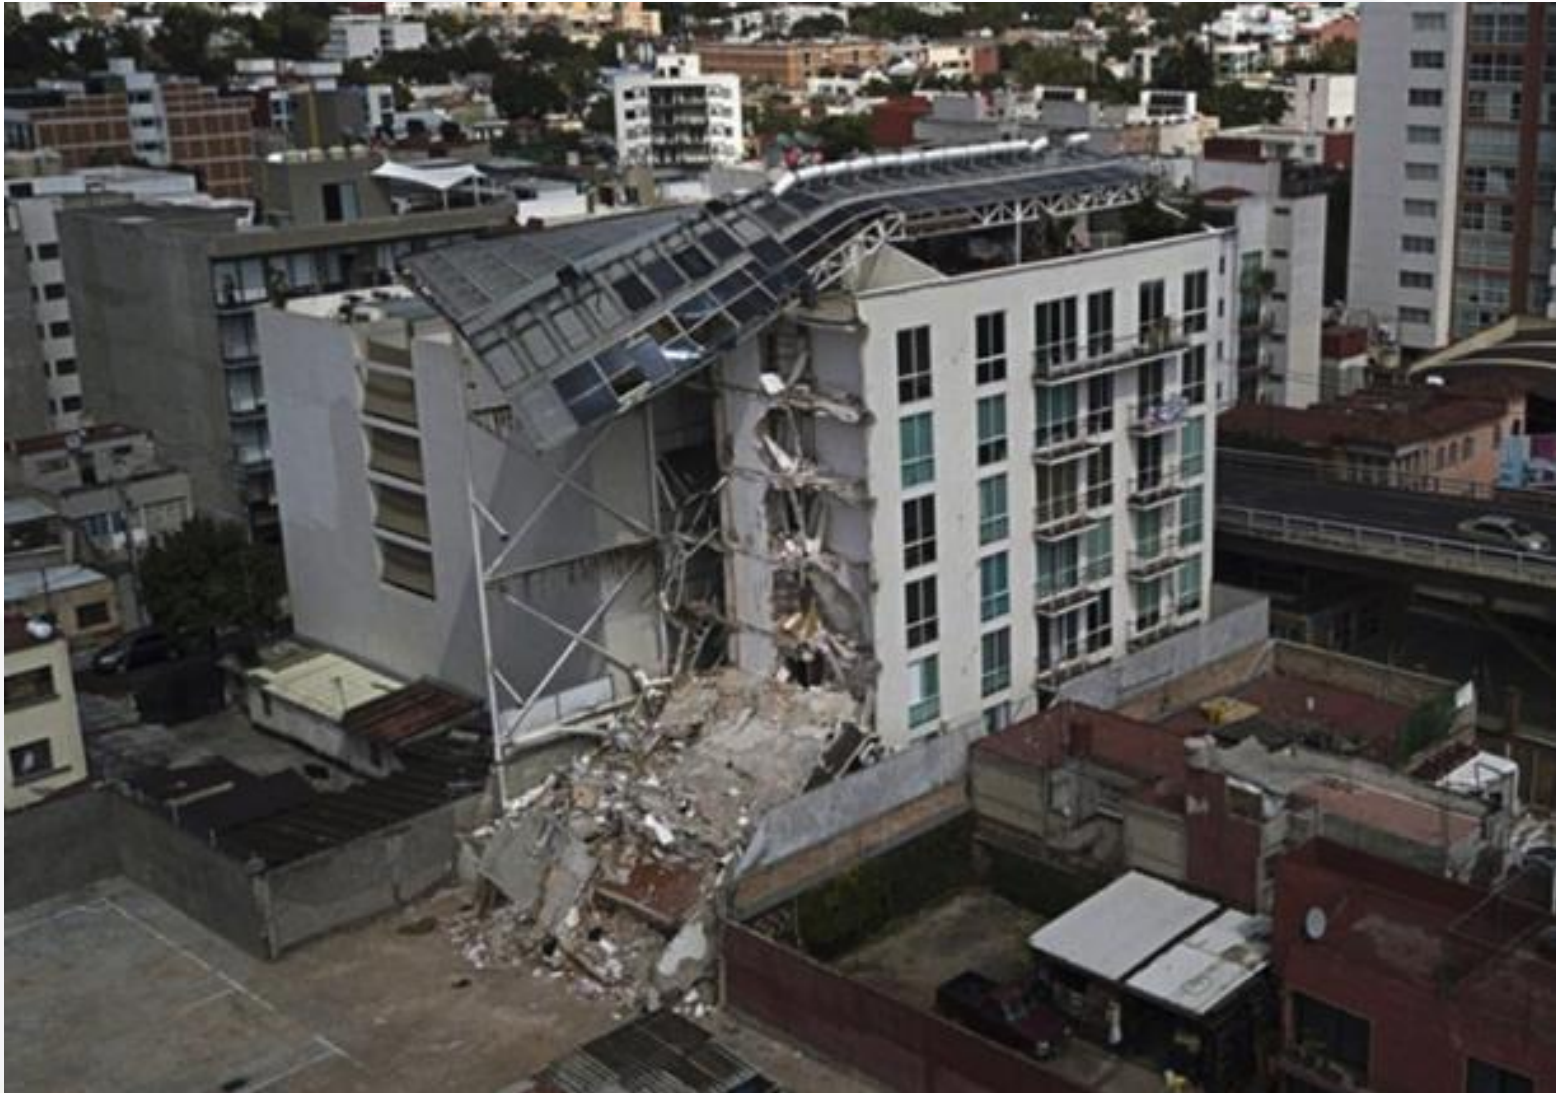
## Casa en División del Norte Papelería

Antes del sismo

Después del sismo

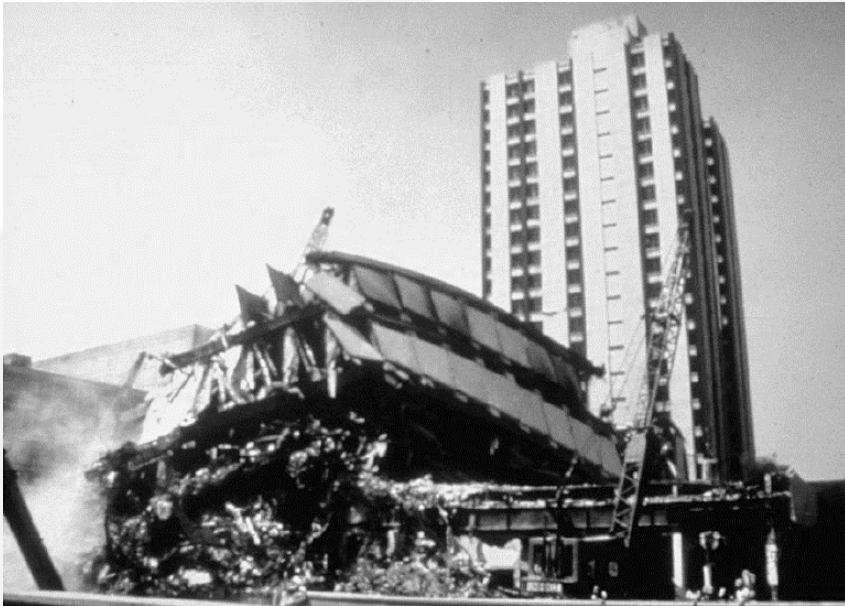
## Torre Pino Suárez, 1985

*El edificio más alto que se ha colapsado en un sismo*
